**RISANAMENTO DELLA DISCARICA NON CONTROLLATA DI BULDAN,  
DISTRETTO DI DENİZLİ****1. Scopo e ambito del progetto**

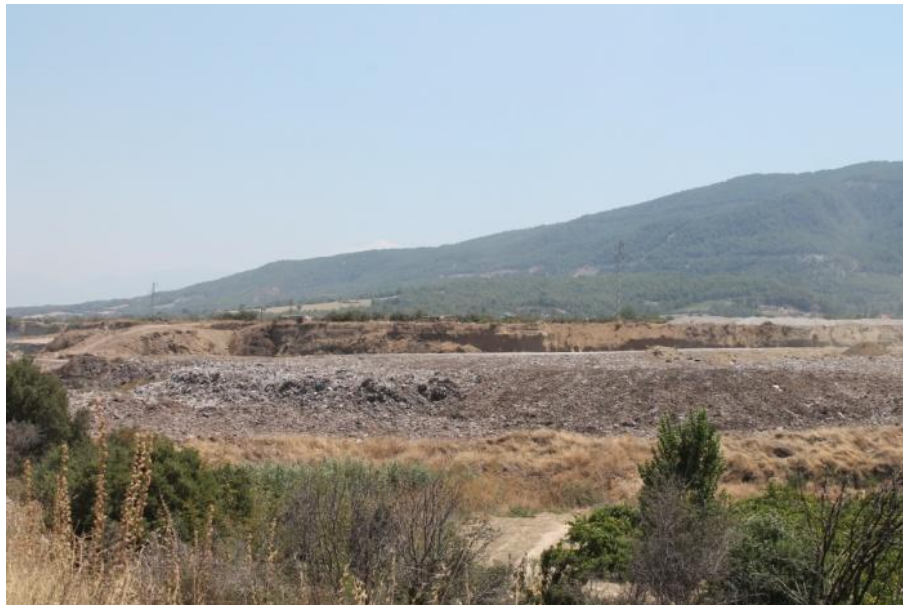
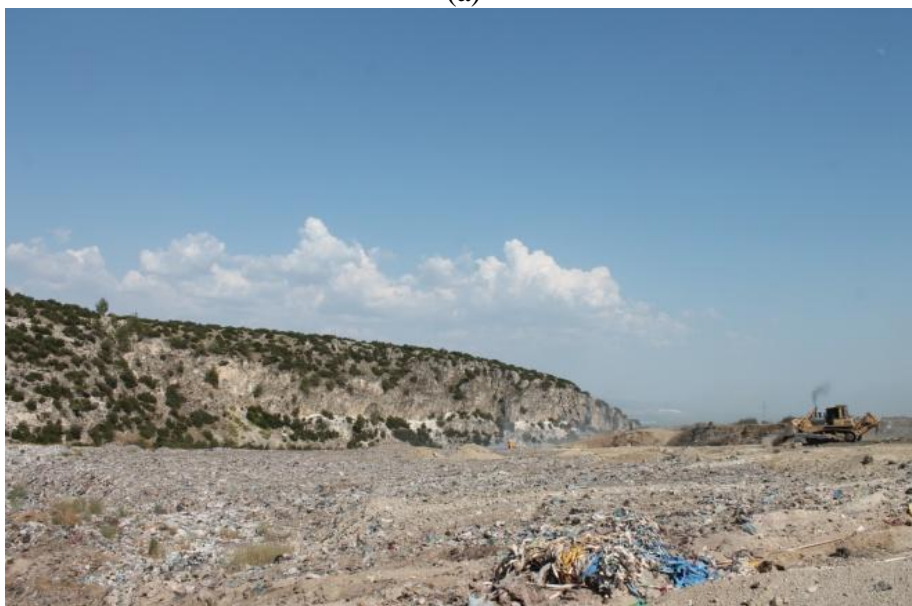
Prima dell'intervento di risanamento nell'area di 2,6 ettari era presente una fitta massa di rifiuti. Nella discarica non venivano svolte attività legate alla gestione dei gas di discarica; per questo il gas di discarica formatosi nel corso del tempo non può essere completamente rimosso dalla massa di rifiuti, né isolato completamente all'interno della massa stessa. A causa della sua posizione, il sito di smaltimento provoca inquinamento visivo e diffusione di odori lungo la strada Denizli-Salihli. Il fumo denso prodotto dalla combustione attiva e passiva nella discarica colpisce le aree residenziali e l'autostrada adiacente. Le immagini raccolte, risalenti ad una fase precedente l'intervento di risanamento dell'area della discarica non controllata di Buldan, sono riportate nelle Figure 3 e 4.

Figura 3. Foto dell'area della discarica non controllata di Buldan prima del risanamento

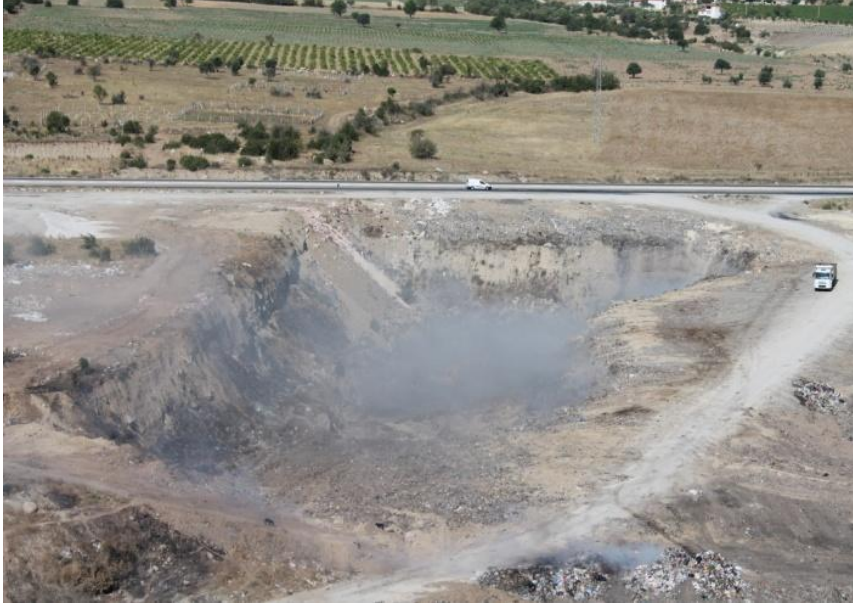
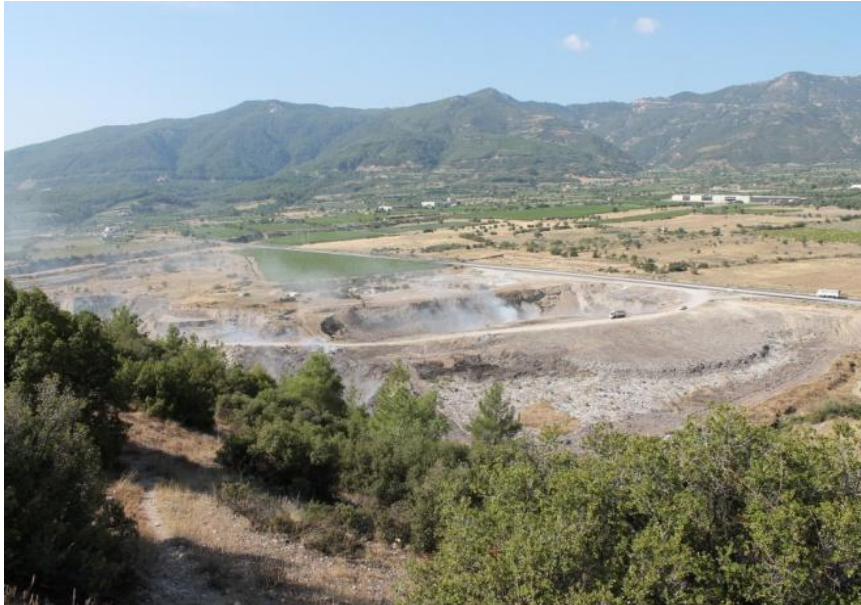
Figura 4. Immagini di un incendio nella discarica prima del risanamento.

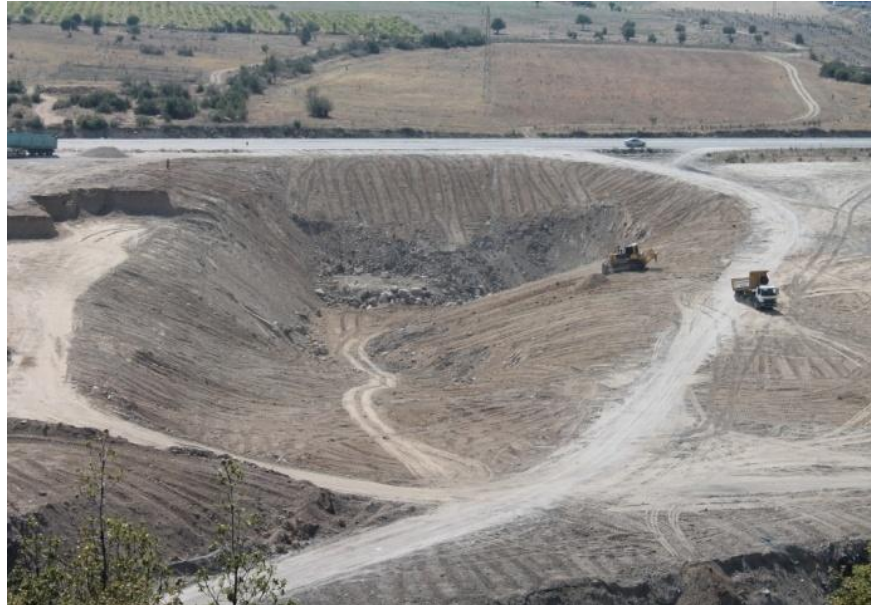
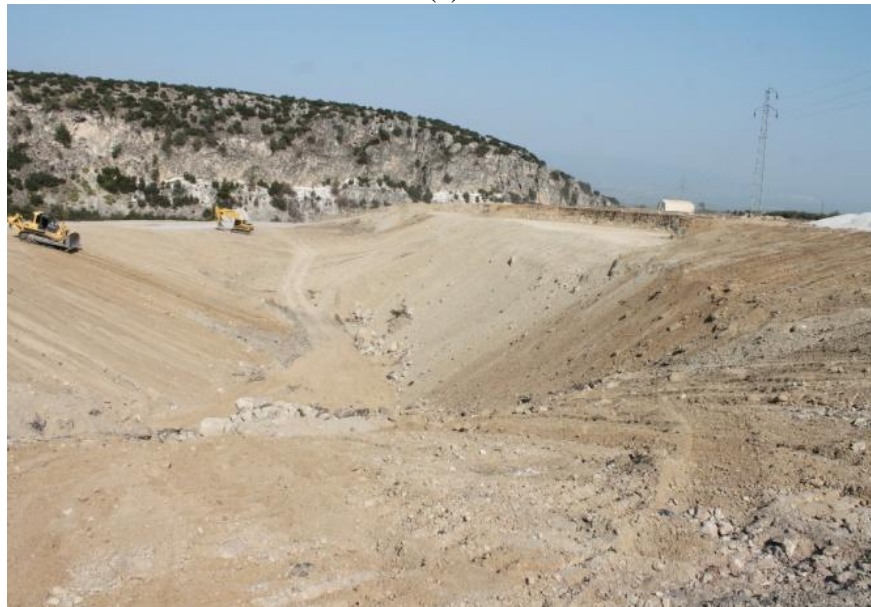
Figura 5. Foto dell'area della discarica durante il processo di risanamento

Le opere di stabilizzazione dei versanti e la costruzione delle barriere garantiscono la stabilità dell'area di fondazione in caso di eventuali smottamenti del terreno. Grazie alla pendenza dei versanti, gli strati di copertura finali possono essere installati in modo sicuro. La ripidità dei versanti, soprattutto nella parte settentrionale della discarica dove veniva effettuato lo stoccaggio degli RSU, è stata ridotta di 1/3 **movimentando circa 20.000 m<sup>3</sup> di rifiuti**. La pendenza sulla sommità dell'area è stata regolata al 3% in modo da garantire il drenaggio delle acque di ruscellamento superficiali. Le barriere pensate per circondare il corpo rifiuti sono state progettate con una sezione planare di 4 m, realizzate con del materiale marnoso ottenuto durante gli scavi nell'area. Le barriere sono state compatte in modo da formare uno strato di 30 cm. Le trincee drenanti sono state costruite all'esterno delle barriere. La Figura 5 rappresenta la discarica di Buldan durante questa fase del risanamento.

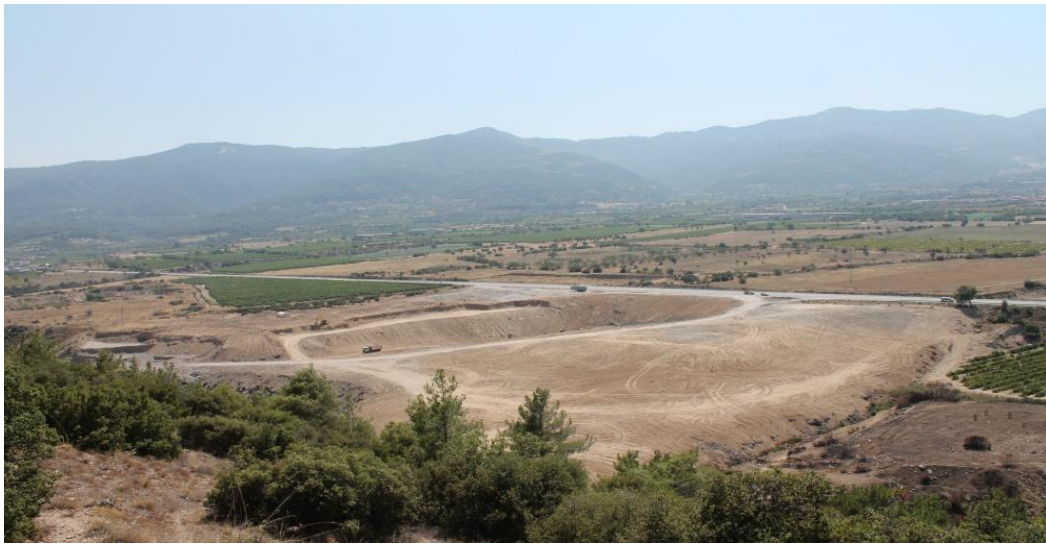
Figura 6. Immagine della visuale dalla discarica durante la creazione della copertura

Lo strato impermeabile minerale è costituito da materiale argilloso naturale. Lo spessore di questo strato è di 50 cm e il coefficiente di impermeabilità è  $k \leq 1 \times 10^{-9}$  m/s. In questo caso,

l'argilla è stata raccolta dalle cave utilizzate per la discarica di Kumkısıık, dove era disponibile una quantità di materiale sufficiente. La Figura 6 mostra la creazione dello strato in questione.

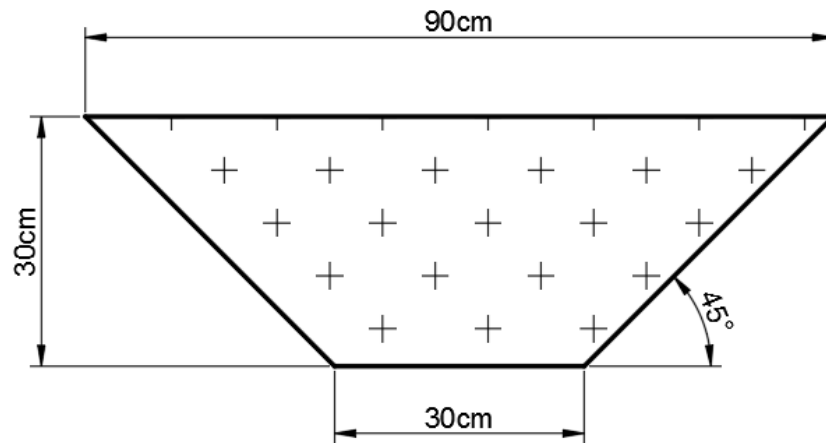
Figura 7. Sezione del canale delle acque superficiali.

del torrente che si dirigono verso il corpo rifiuti vengono drenate circolando intorno al sito. Queste trincee drenanti hanno quindi lo scopo di rimuovere l'acqua diretta verso i rifiuti. La sezione trasversale del canale per le acque superficiali è riportata nella Figura 7. Le trincee drenanti sono stato rinforzate da uno strato di cemento di 10 cm.

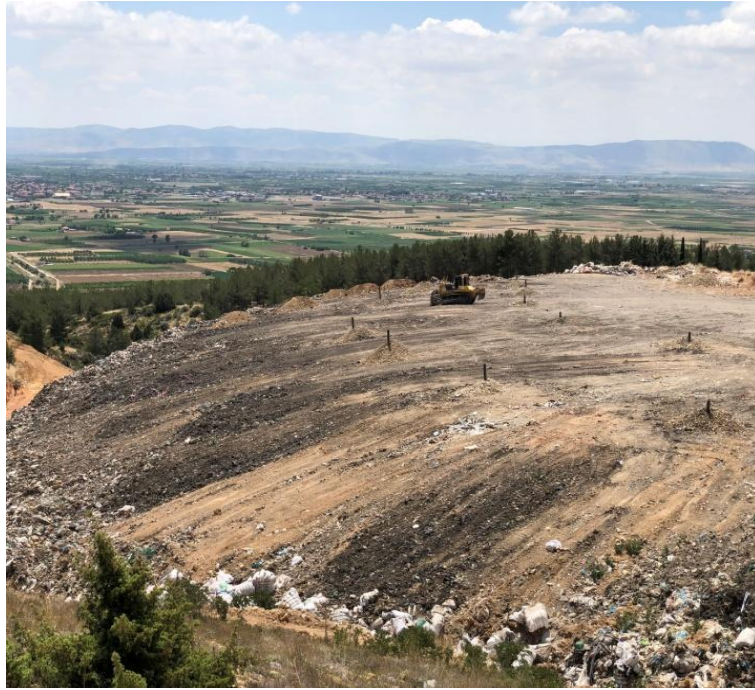
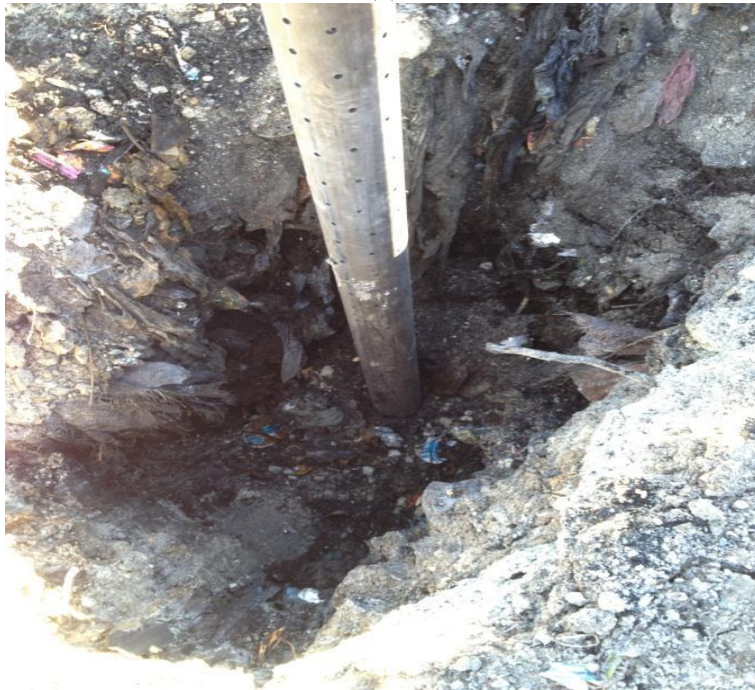
Figura 8. Installazione di un pozzo di captazione verticale del gas di discarica

Nella discarica non controllata di Buldan verrà installato un sistema captazione dei gas di discarica. Il sistema consiste in una rete di pozzi verticali di raccolta del gas e riempiti di materiale ghiaioso. Posti sulla superficie del corpo rifiuti a intervalli prestabiliti, i pozzi di captazione contengono dei tubi perforati in grado di aspirare il gas generato dai rifiuti stoccati. Il raggio di influenza dei pozzi di captazione è di circa 50-60 metri. Nella discarica di Buldan sono stati creati 12 pozzi verticali, con un diametro di circa 800 mm e un'altezza di 9 metri. Nei pozzi di raccolta del gas è stato utilizzato un tubo in polietilene ad alta densità (HDPE) con un diametro interno di 100 mm, resistente agli effetti corrosivi del percolato. Come materiale filtrante tra la parete del pozzo e il tubo di raccolta, è stata utilizzata ghiaia priva di carbonati con una distribuzione delle particelle di 16/32 mm o 32/64 mm. Il pozzo è circondato all'esterno da una rete d'acciaio. La Figura 8 mostra la creazione dei pozzi di captazione del gas nella discarica di Buldan.
