## LA DISCARICA DI MONTESCHIANTELLO A FANO (ITALIA): RISANAMENTO E GESTIONE POST-OPERATIVA DEL “BACINO 1”

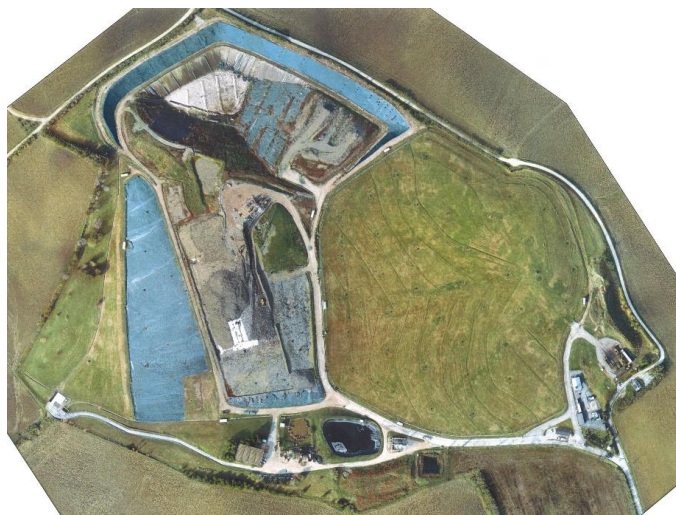
Figura 2. La Discarica di Monteschiantello – foto aerea. Fonte: ASET Spa,2021

La Figura 1 indica la posizione della discarica sulla mappa (Italia centrale), mentre la Figura 2 mostra una foto aerea della Discarica di Monteschiantello ottenuta tramite il volo di un drone.

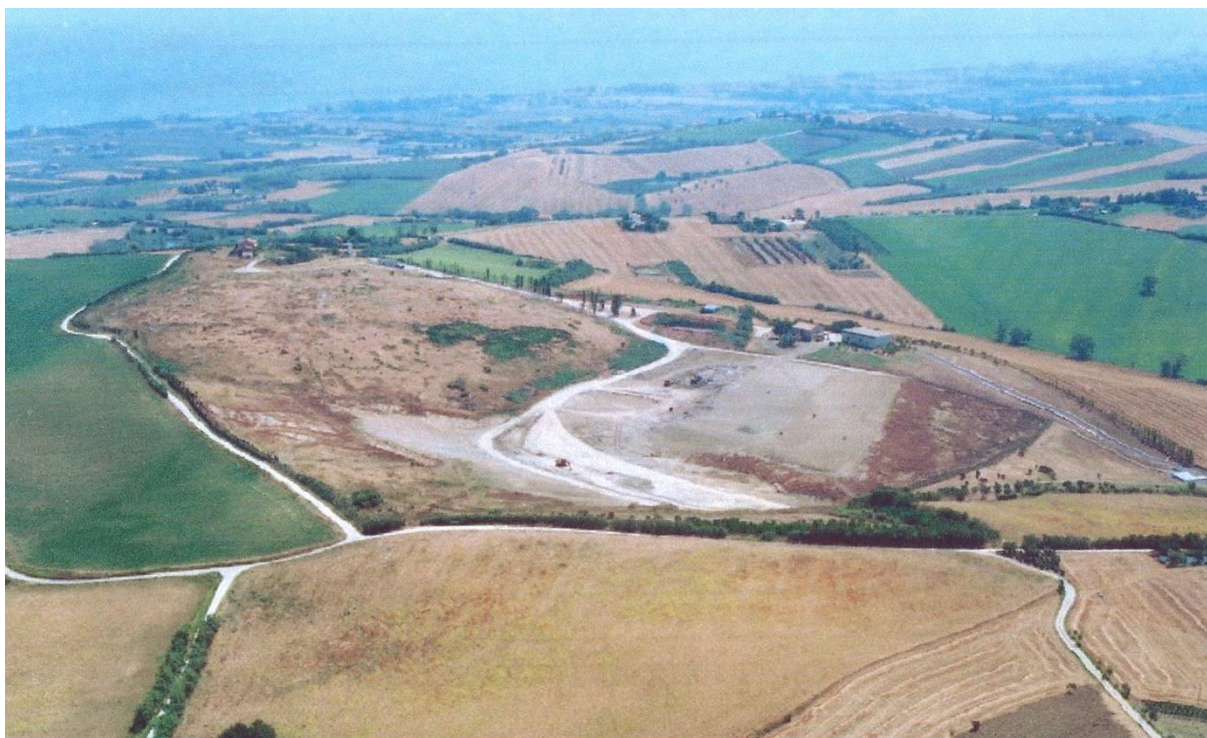
Figura 3. La Discarica di Monteschiantello nel 1996 (in rosso il Bacino 1). Fonte: ASET Spa, 1996.

Di seguito una foto aerea della Discarica di Monteschiantello, Fano (Italia) nel 1996.

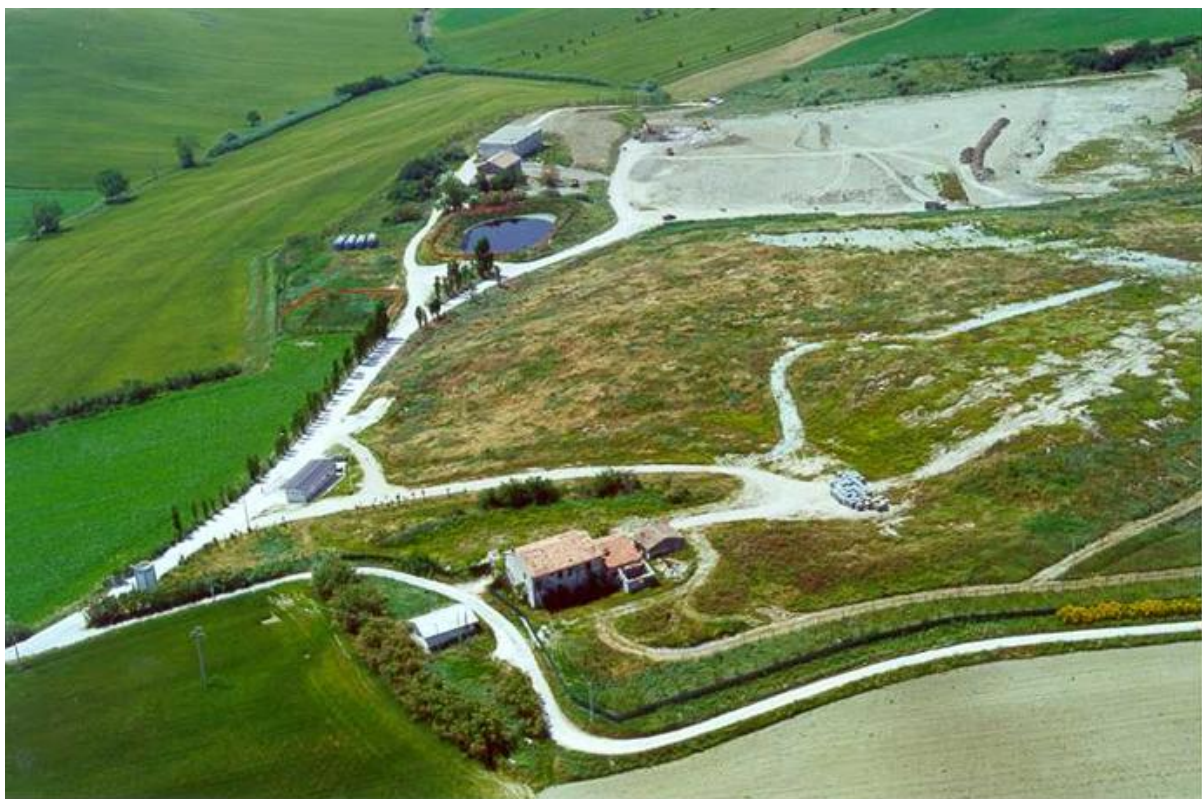
Figura 10. Bacino 1 - Fasi iniziali del piano di ripristino ambientale della discarica. Fonte: ASET Spa, 2003.

Le immagini seguenti mettono a confronto la situazione iniziale e finale della discarica di Monteschiantello (Figure 10 e 11).

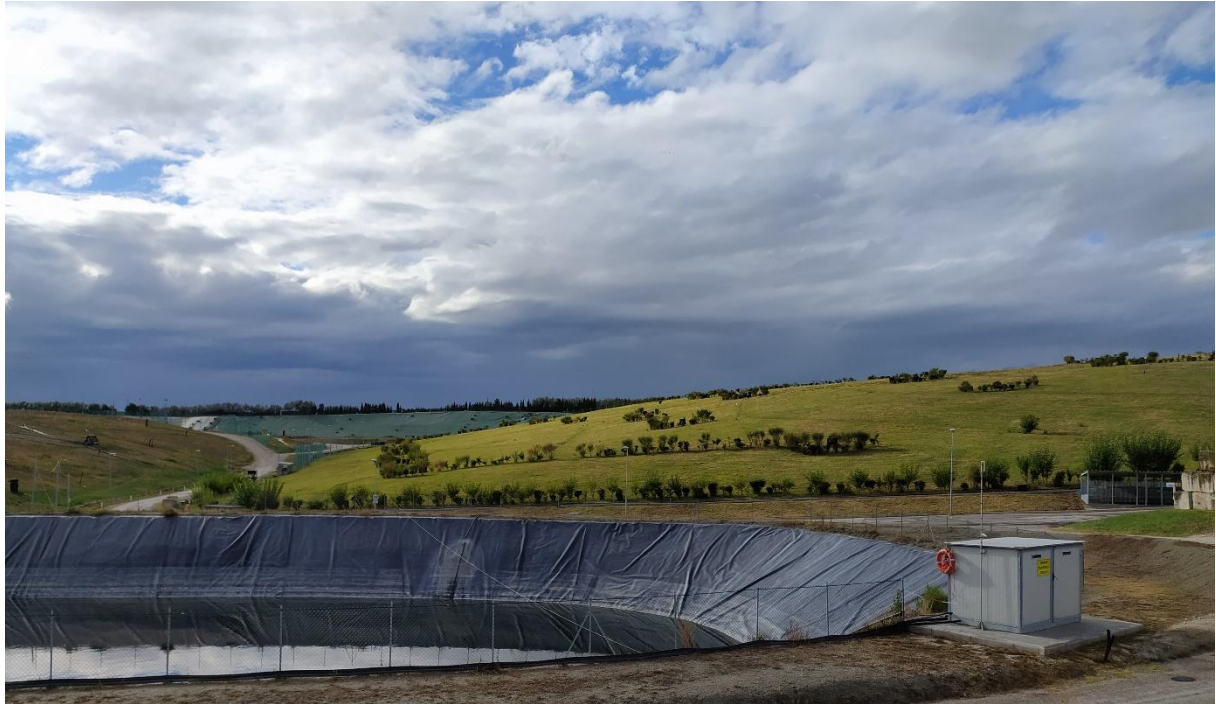
Figura 11. Bacino 1- Fase finale del piano di ripristino ambientale. Fonte: ASET Spa, 2011.
