**REKULTYWACJA NIEUPORZĄDKOWANEGO
SKŁADOWISKA ODPADÓW W GLIWICACH, POLSKA**

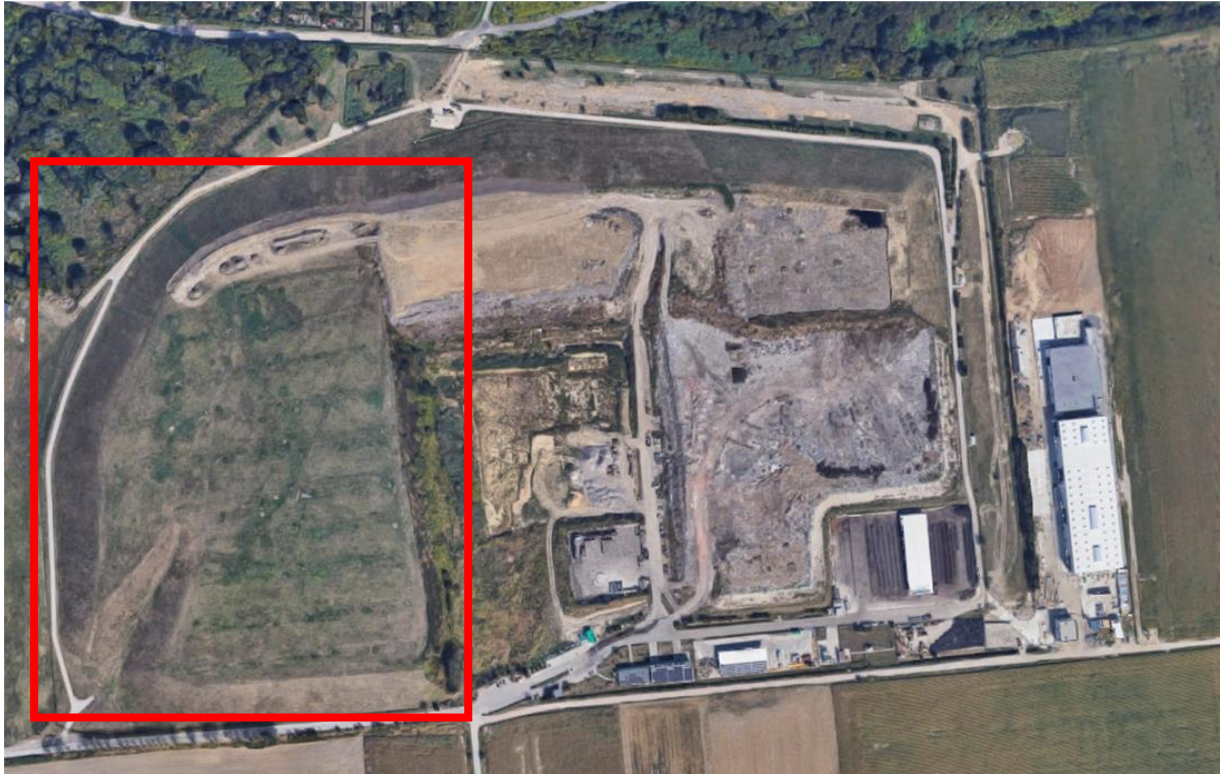
Rysunek 2. Widok składowiska z góry, na czerwono – zamknięta część [Źródło: google maps].

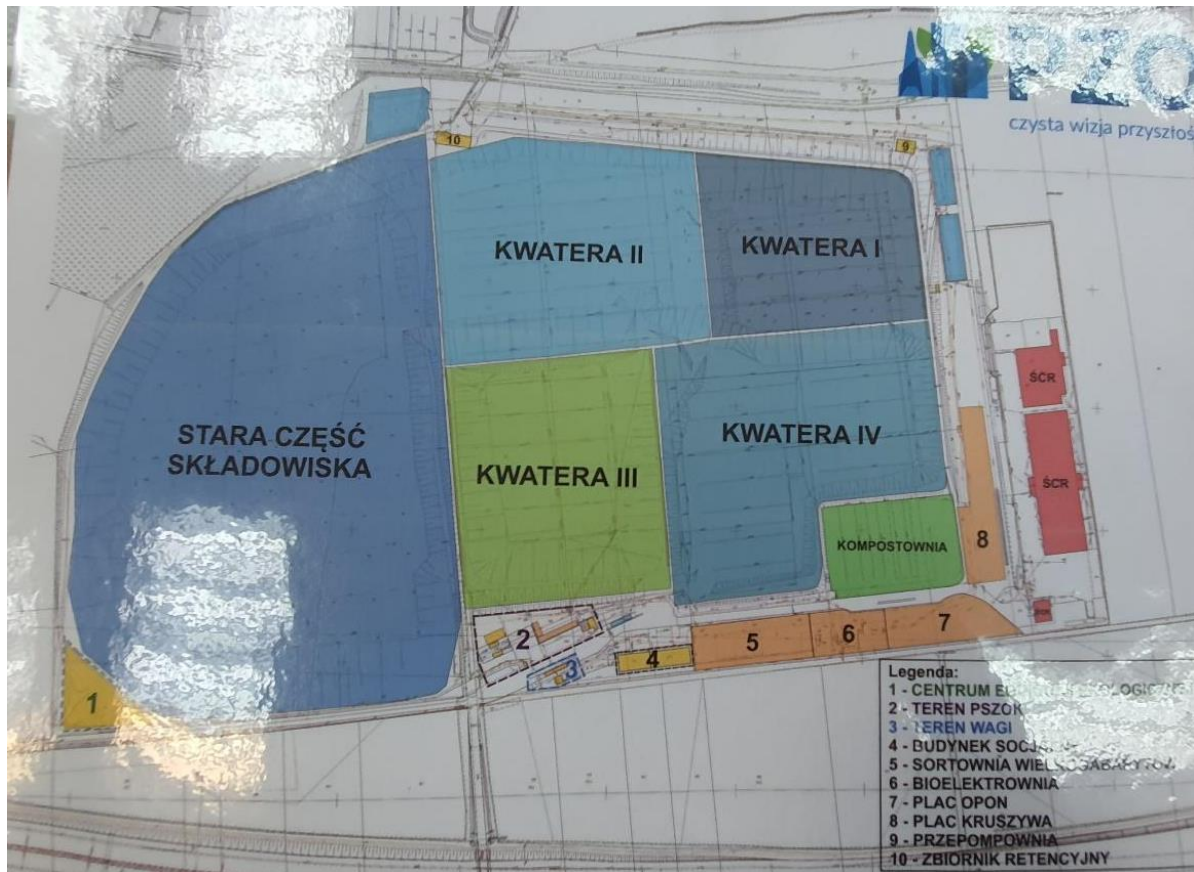
Schemat składowiska [Źródło: PZO Gliwice].

Składowisko obecnie posiada 4 kwatery otwarte i zamkniętą część składowiska. Schemat składowiska przedstawia Rysunek 3.1. Punkt 1 przedstawia część która obecnie jest zagospodarowywana, budowane jest Centrum Edukacji Ekologicznej na tym terenie. Inwestycja już jest w toku, pierwsze maszyny budowlane wjechały już na ten teren. Na schemacie zaznaczono system drenaży, odwodnienia i odgazowania (Rysunek 3).

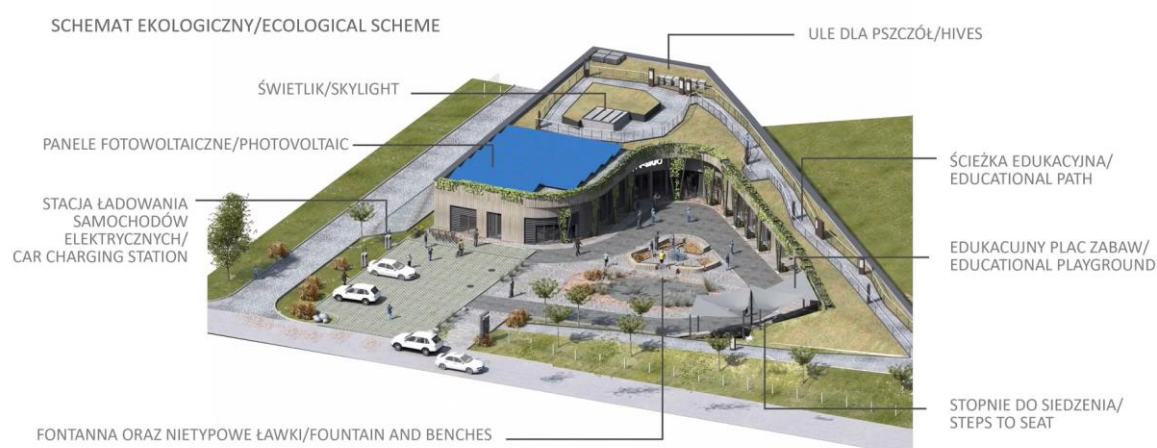
Ścieżka edukacyjna, instalacje fotowoltaiczne oraz ule dla pszczół powstały w trosce o środowisko
Educational path, photovoltaic installations and beehives were created out of concern for the environment

Rysunek 22. Plan całościowy Centrum Edukacji Ekologicznej [4].
