**(İTALYA) FANO'DA MONTESCHIANTELLO DEPOLAMA SAHASI - “HAVZA” 1' REHABİLİTASYONU VE İŞLETME SONRASI YÖNETİMİ****1. Giriş**

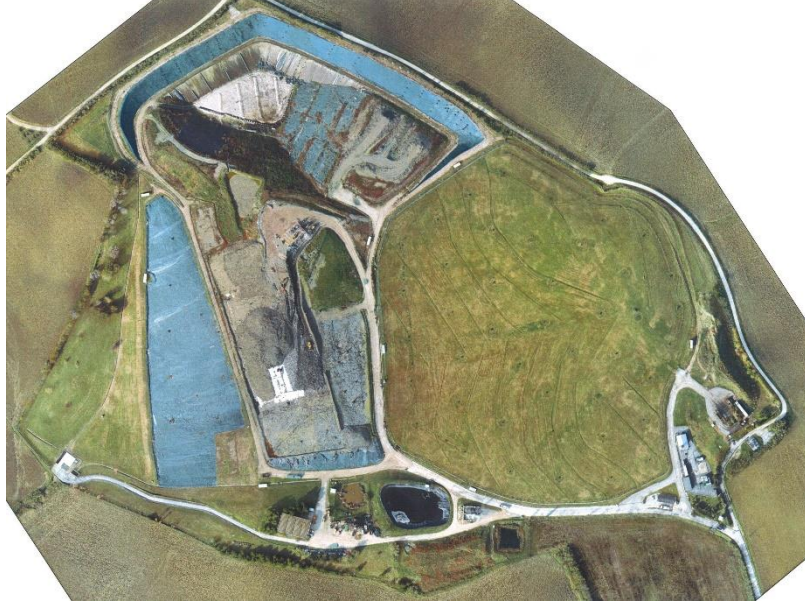
Şekil 2. Monteschiannello Depolama Sahasının havadan görünümü. Kaynak: ASET Spa,2021

Şekil 1’de (Orta İtalya’da) Fano kentinde yer alan depolama sahasının haritadaki yeri görülmektedir; Şekil 2’de ise atık alanının kuş bakışı görünümü yer almaktadır.

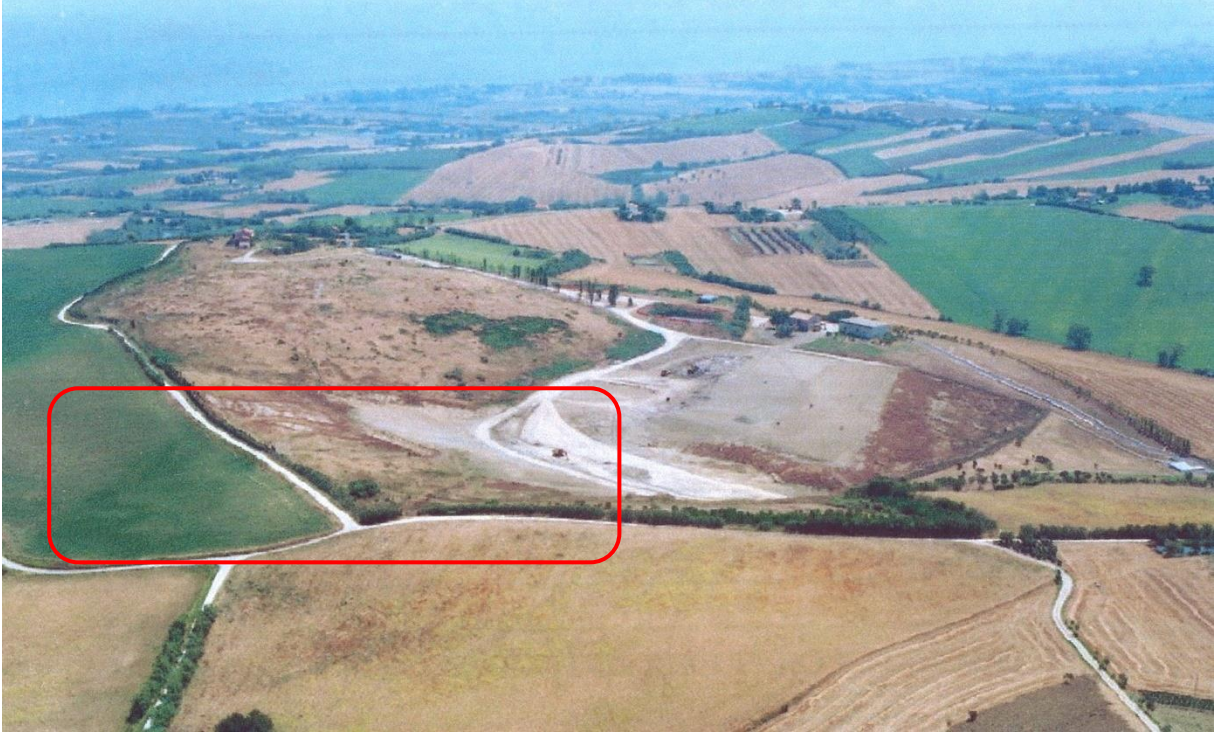
Şekil 3. Monteschiantello depolama sahası (Havza 1 kırmızı renkle daire içerisine alınmıştır).

Bölgede yürütölmüş olan jeoelektrik ve jeometrik etütler, Havza 1'e, bölgedeki beşeri faaliyetler sonucu oluşun 1,5 milyon ton üzerinde farklı kentsel ve sınaî atık alındığını göstermiştir. Aşağıdaki resimde Monteschiantello depolama sahasının 1996 yılında havadan çekilmiş görünümü yer almaktadır.

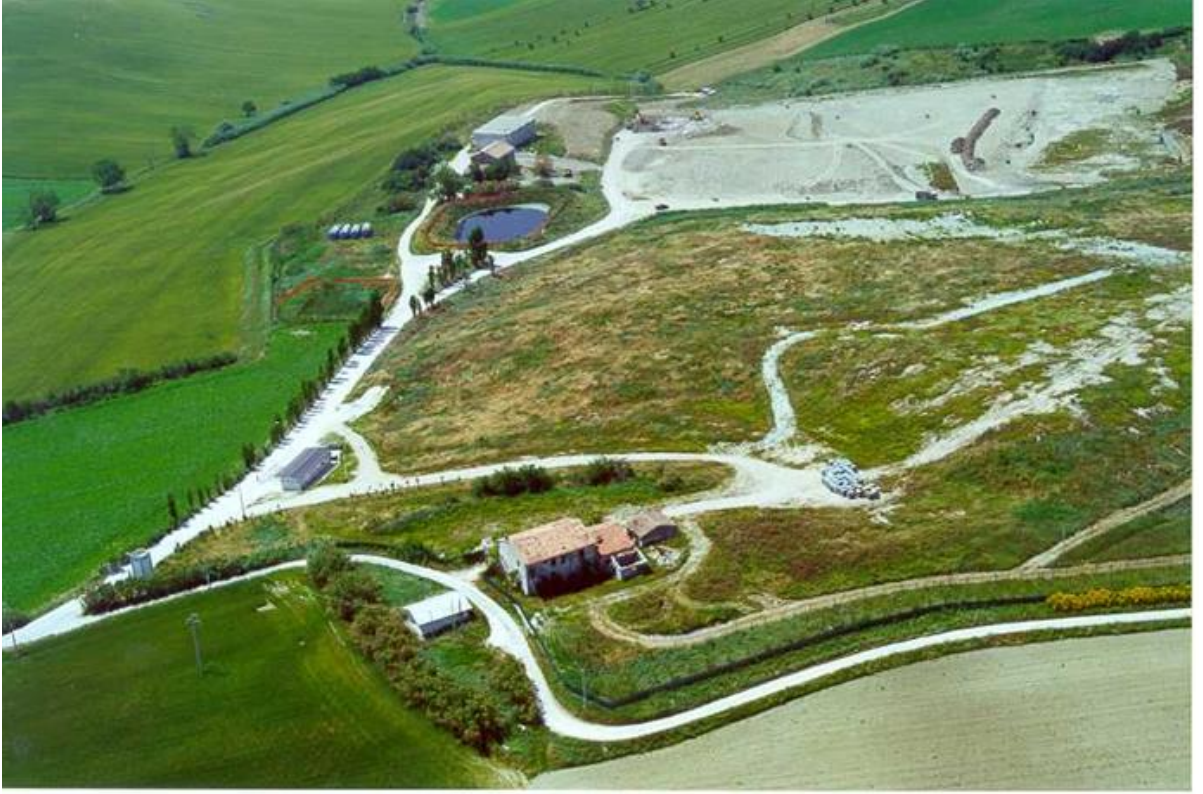
Şekil 10. Havza 1 –Depolama sahasında Çevre iyileştirme planının ilk aşamaları. Kaynak: ASET Spa,2003.

Aşağıda yer alan resimlerde Monteschiantello Depolama Sahasının başlangıç durumu ile son durumu karşılaştırılmaktadır (Şekil 10 ve 11).

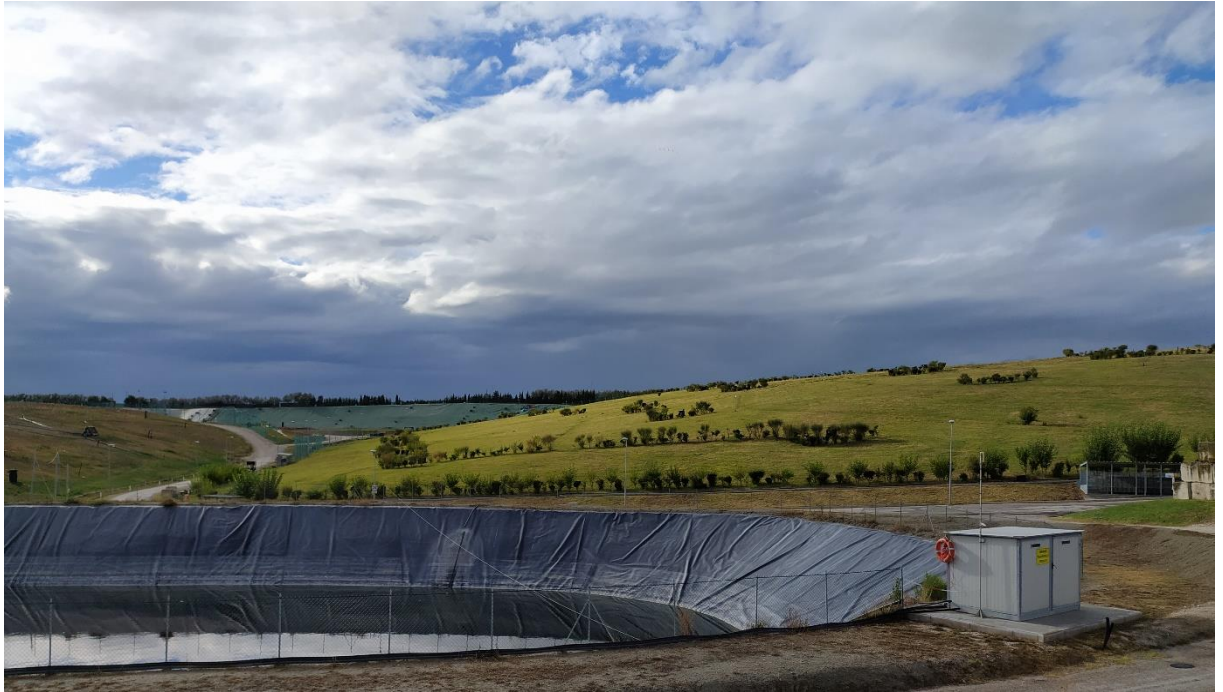
Şekil 11. Havza 1 – Çevre iyileştirme planının son aşaması. Kaynak: ASET Spa, 2011.
