## DENİZLİ BULDAN'DA BİR VAHŞİ DEPOLAMA SAHASININ REHABİLİTASYONU

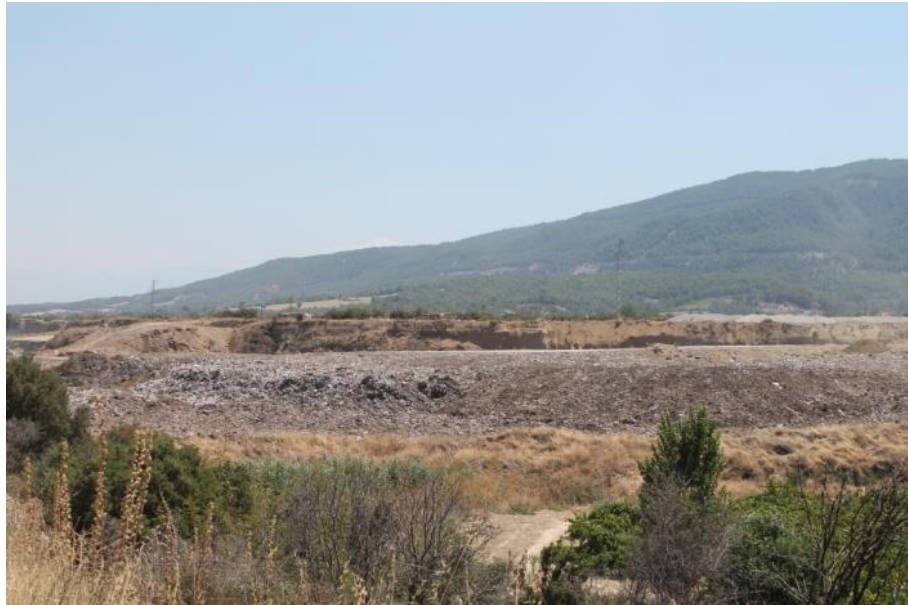
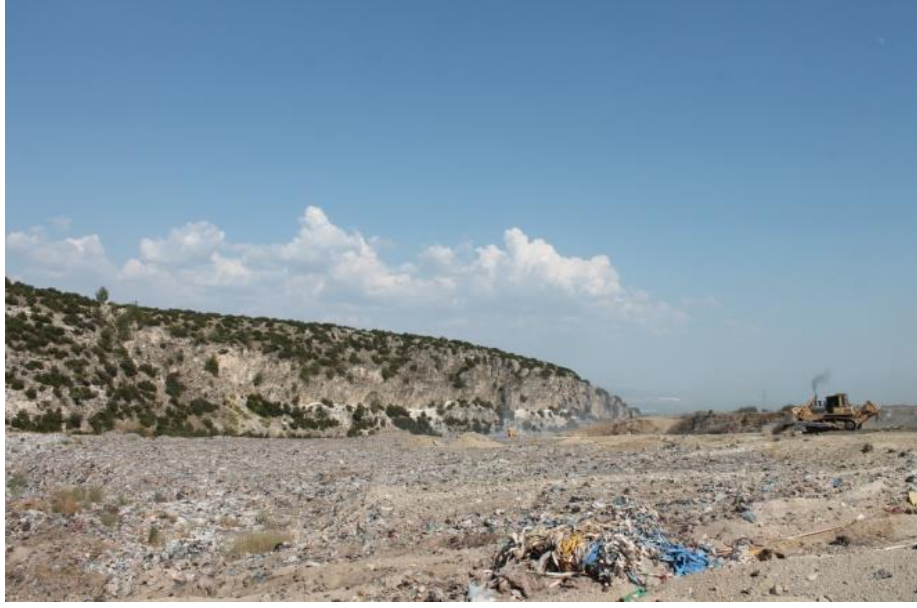
Şekil 3. Buldan düzensiz depolama sahası rehabilitasyon öncesi görüntüsü

Islah öncesi, sahada etkin depolamanın yapıldığı 2,6 hektarlık bir kısımda yoğun çöp kütlesi mevcuttur. Rehabilitasyon öncesi sahada gaz toplanmasına yönelik herhangi bir tedbir bulunmamaktadır. Açık depolamanın yapıldığı sahada oluşan gaz; çöp kütlesinden ne tamamen uzaklaşabilmekte ne de tamamı kütle içerisinde izole edilebilmektedir. Sahanın konumu itibariyle Denizli-Salihli yolu üzerinde olması görüntü kirliliği ve koku oluşturmaktadır. Sahadaki aktif ve pasif yanmalar nedeniyle oluşan yoğun duman, yerleşim bölgelerine ve karayoluna etki etmektedir. Buldan düzensiz depolama sahası rehabilitasyon öncesi görüntüler Şekil 3 ve 4’te verilmiştir.

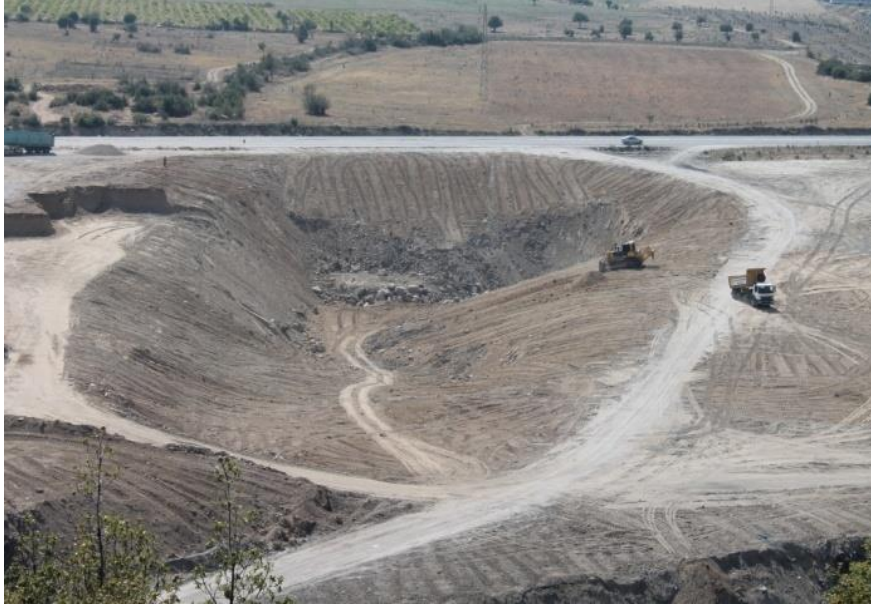
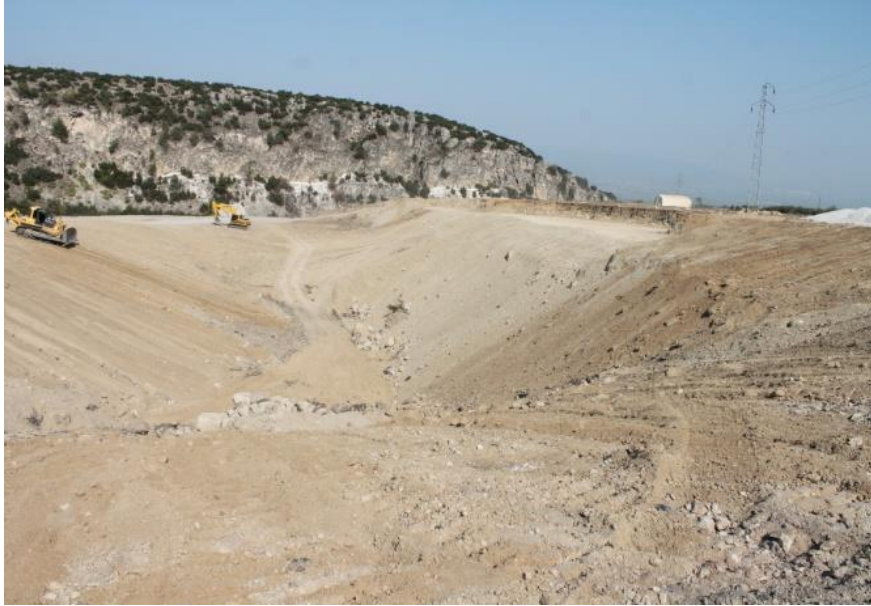
Şekil 5. Düzenleme sırasında alana ait görüntüler

Şev düzenlemesi ve sedde teşkili depolama sahası kaymaya karşı statik olarak güvenli hale getirilmesini sağlar. Şev düzenlemesi sonucunda son örtü tabakalarının emniyetli bir şekilde uygulanması mümkün olmaktadır. Özellikle aktif çöp dökümü yapılan kuzey bölümündeki dik eğimler, yaklaşık 20.000 m<sup>3</sup> dolgu yapılarak 1/3 oranına getirilmiştir. Saha üzerine yüzey drenajını sağlamak açısından %3 eğim verilmiştir. Sedde, çöp kütlesinin çevresini saracak şekilde projelendirilmiştir. Seddenin düzlemsel kesit genişliği 4m'dir. Sedde, bölgede yapılan kazılarda elde edilen marn malzemeden teşkil edilmiş ve 30 cm'lik tabakalar halinde sıkıştırılmıştır. Atık kütlesi ile sahanın tamamının yüzey drenajını sağlayacak drenaj kanalı seddenin dış tarafına inşa edilmiştir. Düzenleme sırasında sahaya ait görüntüler Şekil 5'te verilmiştir.

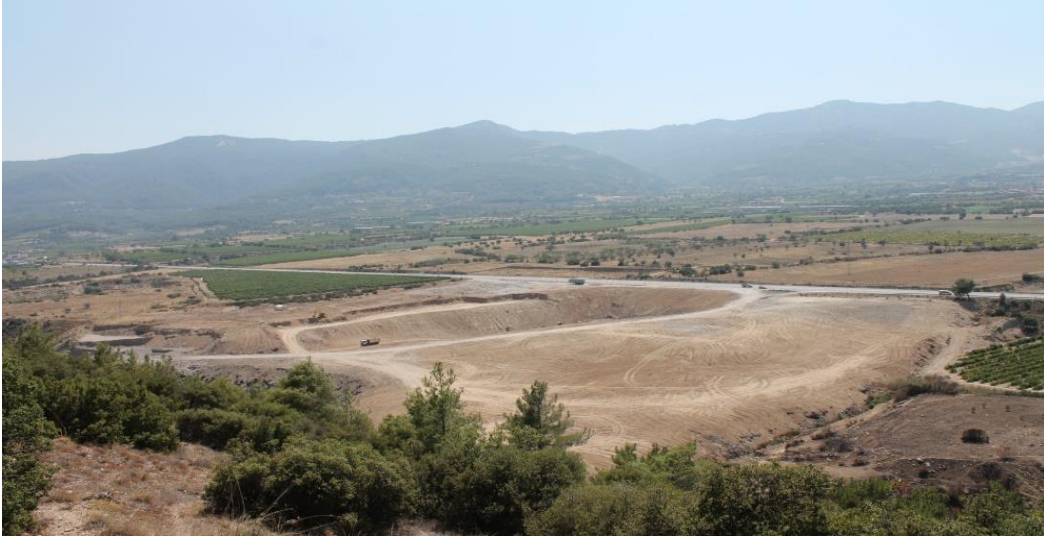
Şekil 6. Üst örtü teşkili sırasında alana ait görüntü

Doğal kil malzemeden oluşmuştur. Bu tabakanın kalınlığı 50 cm ve geçirimsizlik katsayısı  $k \leq 1 \times 10^{-9}$  m/s'dir. Doğal kil malzeme, Kumkısıık Katı Atık Bertaraf Tesisi için kullanılan

ocaklardan temin edilmiştir. Buldan Düzensiz Depolama Alanının Rehabilitasyonu için yeterli miktarda kil söz konusu ocaklarda mevcuttur. Buldan depolama sahasına ait üst örtü teşkili görüntüleri Şekil 6’da verilmiştir.

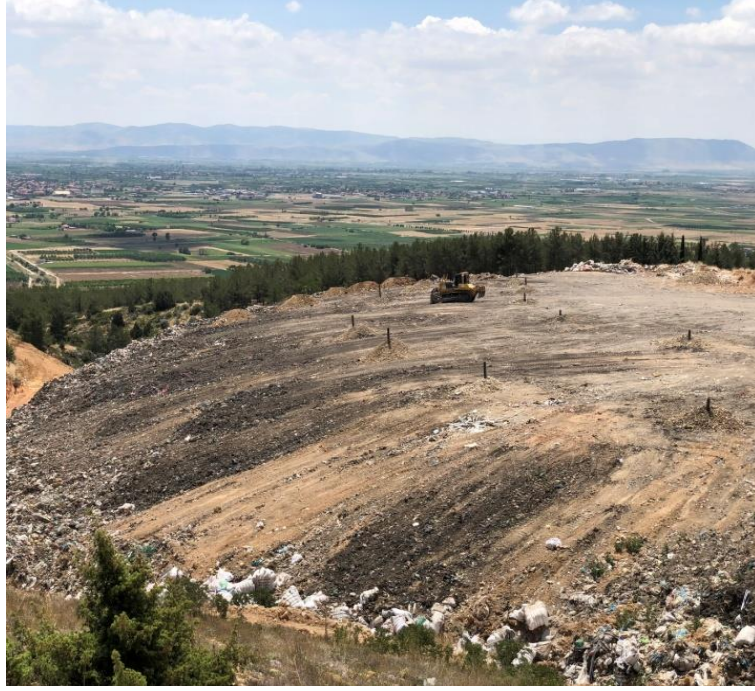
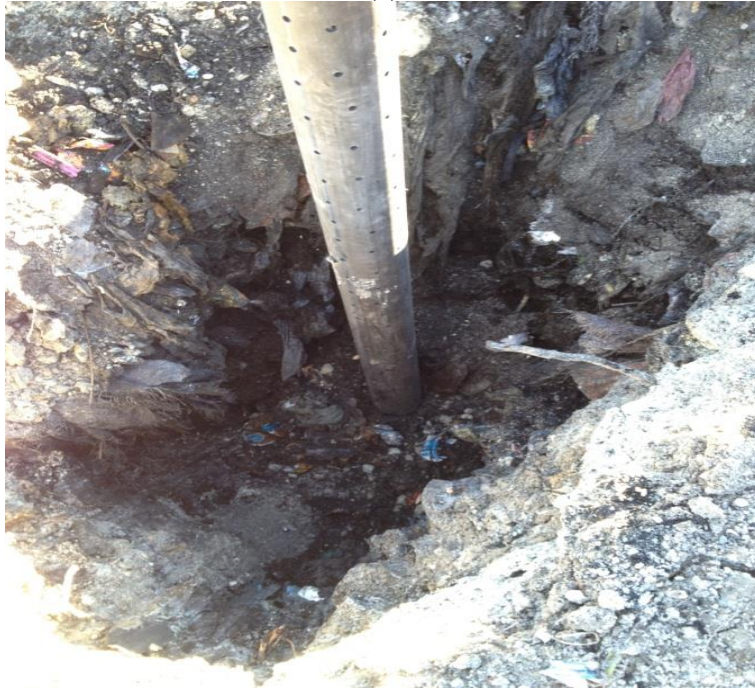
Şekil 8. Gaz bacası kurulumu

Düzensiz depolama sahasında, dikey depo gazı toplama sistemi kullanılacaktır. Gaz toplama sistemi, uygun aralıklarla yerleştirilen çakıl malzemeye doldurulmuş gaz toplama kuyuları ve içine yerleştirilen delikli borulardan oluşmuştur. Düzensiz depolama sahalarındaki gaz toplama kuyularının etki çapı, ortalama 50-60 metredir. Buldan Düzensiz Depolama Sahası’nda toplam 12 adet dikey kuyu teşkil edilmiştir. Gaz toplama kuyularının yaklaşık çapı 800 mm ve yüksekliği maks. 9m olmuştur. Gaz toplama kuyularında, katı atıklardan kaynaklanan sızıntı suyunun korozif etkilerine dayanıklı, 100 mm iç çapında yüksek yoğunluklu polietilen (HDPE) boru kullanılmıştır. Kuyunun çeperi ile toplama borusu arasına filtre malzemesi olarak, 16/32 mm veya 32/64 mm tane dağılımlı karbonat içermeyen çakıl kullanılmıştır. Bu malzemenin dış tarafında çelik hasır bulunmaktadır. Sahada gaz bacası kurulum görüntüleri Şekil 8’de verilmiştir.
