**POLONYA’NIN GLIWICE KENTİNDE BULUNAN  
BİR VAHŞİ DEPOLAMA SAHASININ REHABİLİTASYONU****1. Giriş**

SMARTEnvı Vaka Çalışması 3:

Polonya'nın Gliwice Kentinde Bulunan Bir Vahşi Depolama Sahasının Rehabilitasyonu

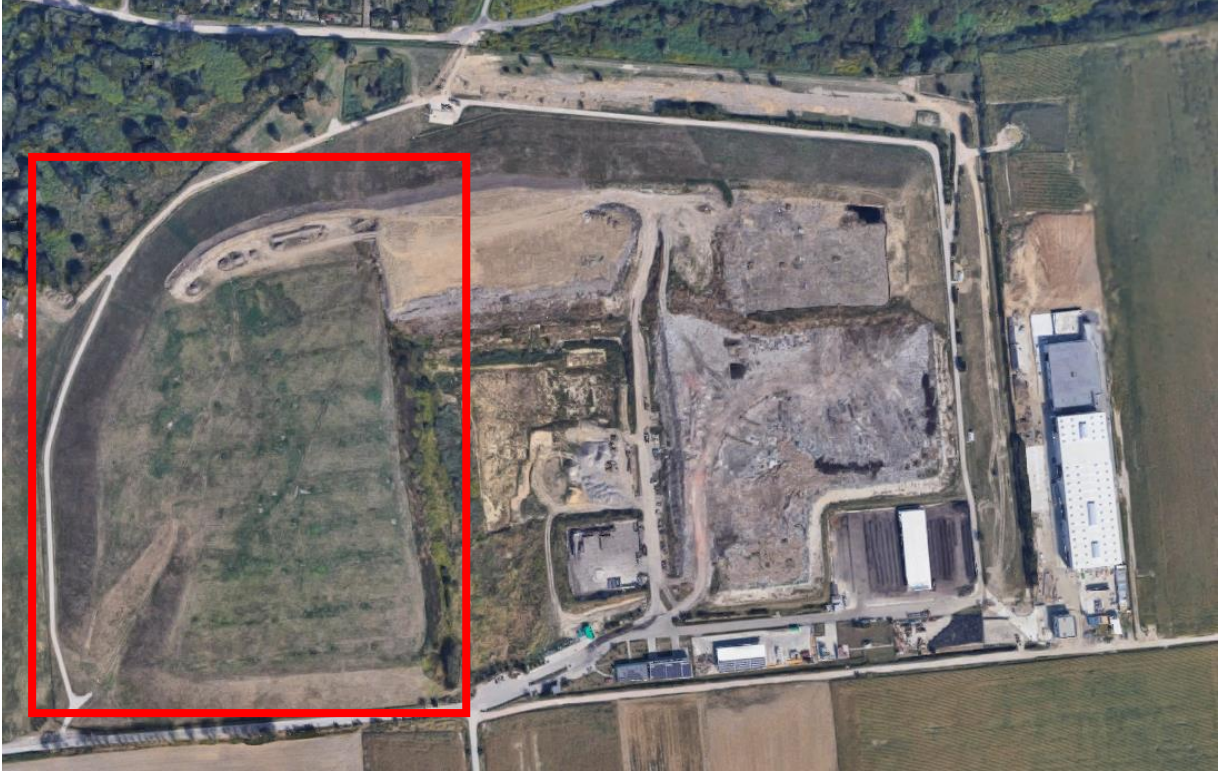
Şekil 2. Vahşi depolama sahasının üstten görünümü, kırmızı renkle gösterilen bölüm kapatılmış bölümdür [Kaynak: google maps].

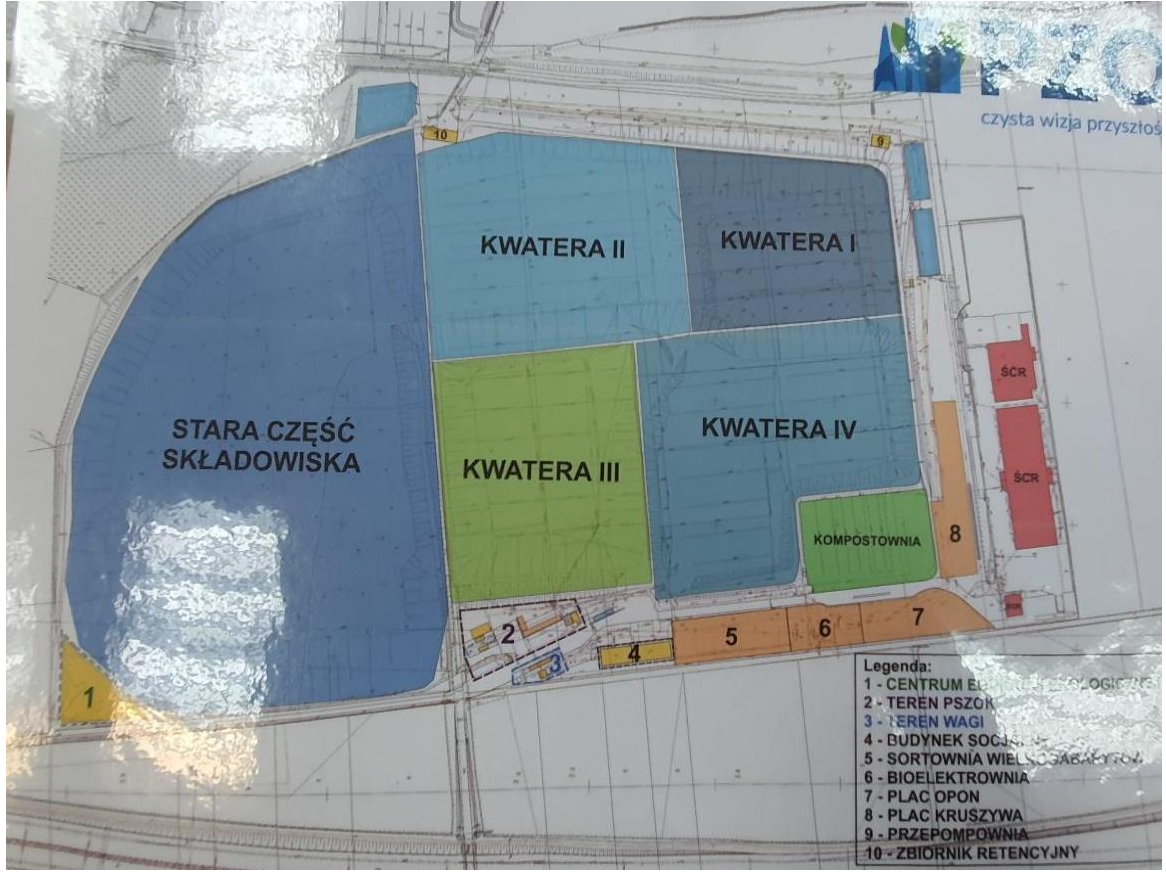
Şekil 3. Vahşi depolama sahasının şeması [Kaynak: PZO Gliwice].

Şu anda vahşi depolama sahasında 4 açık bölge ile beraber kapatılmış bir bölüm yer almaktadır. Depolama yerinin yerleşimi Şekil 3'te gösterilmiştir. 1 nolu Kısımda şu anda yapım aşamasında olan bölüm yer almaktadır; bu alanda Ekolojik Eğitim Merkezinin inşaat çalışmaları sürdürülmektedir. Yapılan yatırım sonucu önce inşaat makineleri bu alana getirilmiştir. Şemada sızıntı suyu ve gaz drenaj sistemi ile gaz arıtma sistemi gösterilmektedir (Şekil 4).

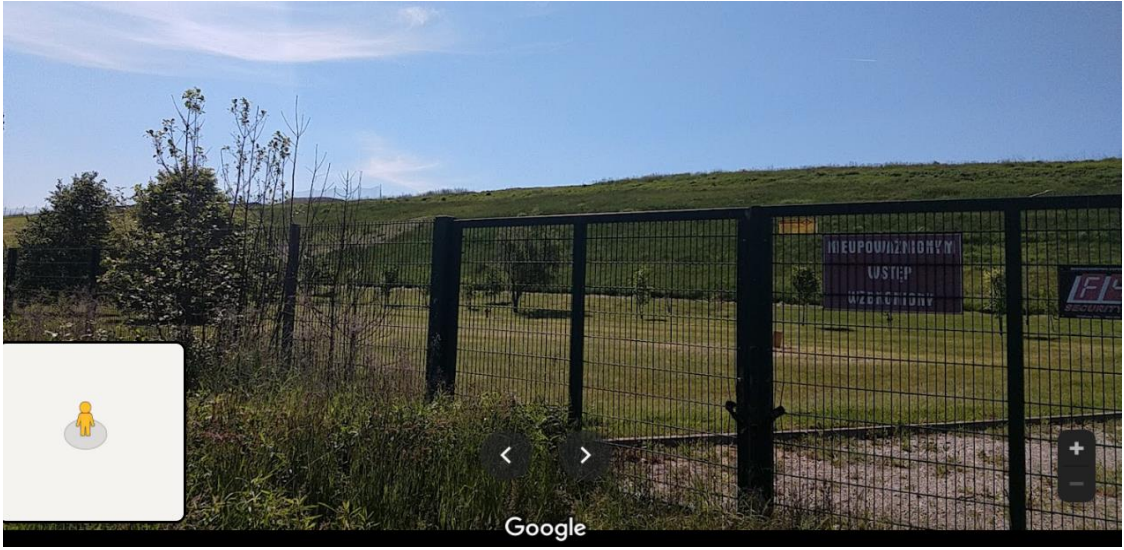
Şekil 5. Vahşi depolama sahasının güneyden görünümü, 2012 [Kaynak: google maps].

Vaka çalışmasında incelenen vahşi depolama sahası ile beraber kapatılmış olan kısım, kentsel atıklar için kullanılan bir vahşi depolama sahasıdır. Gliwice ile civar bölgeden alınan kentsel atıklar burada toplanmaktadır [Şekil 5-9]. Düzenli depolanan atık kütlesini tam olarak belirlemek mümkün değildir, ancak vahşi depolama sahasının hacmi, 2013 yılında yaklaşık 53 ton iken bu rakam 2020 yılında 70.000 tona ulaşmıştır. 1989 yılından bu yana (ortalama olarak 2001 yılına kadar) yaklaşık 30 bin ton atığın vahşi depolama sahasında depolanmış olabileceğini varsaydığımızda kapatılmış kısımda depolanan atık hacmi, yaklaşık olarak 390 bin ton kentsel atık hacmine eşit olabilecektir.

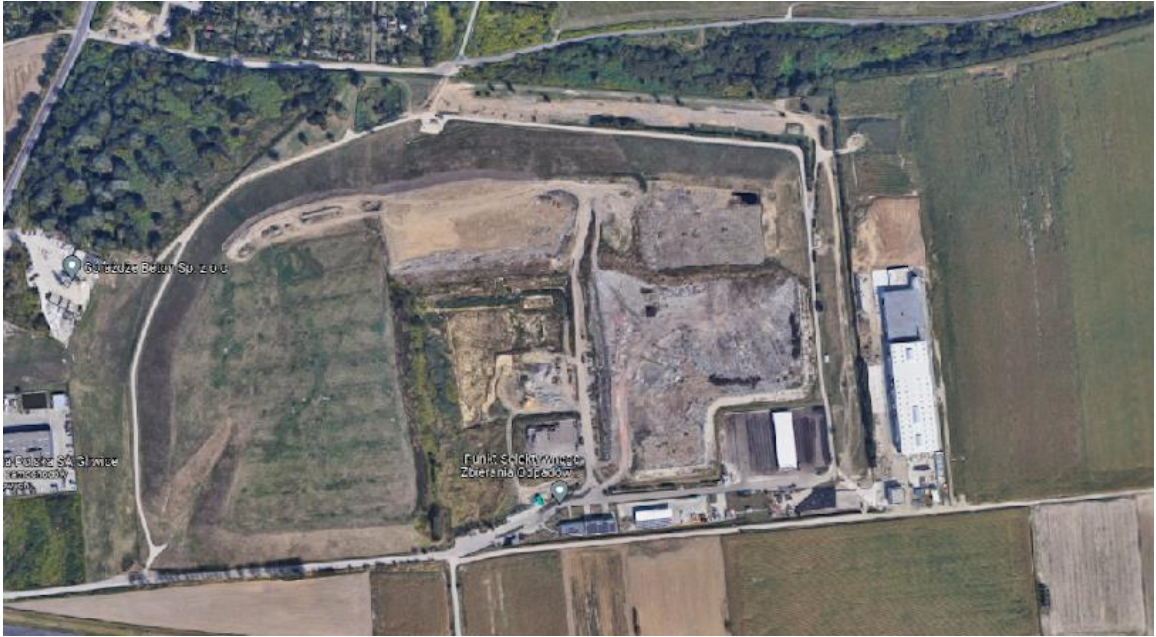
Şekil 6. Vahşi depolama sahasının havadan görünümü, 2022 [Kaynak: Google Earth].

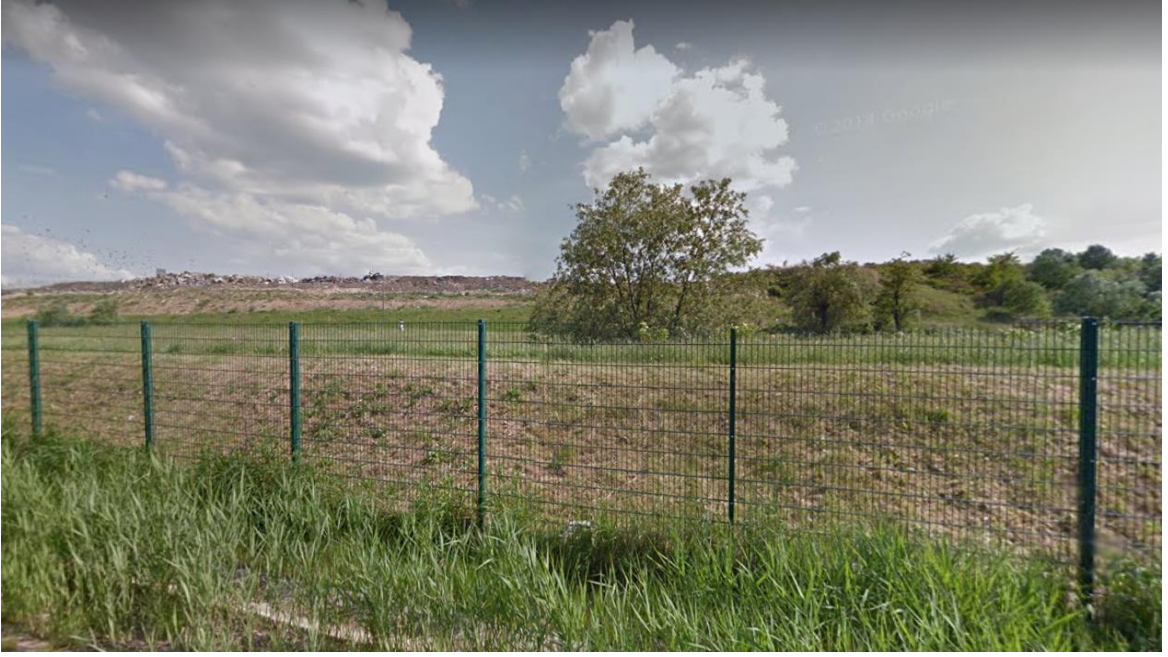
Şekil 7. Vahşi depolama sahasının kuzeyden üst görünümü, 2012 [Kaynak: Google Maps historyczne].

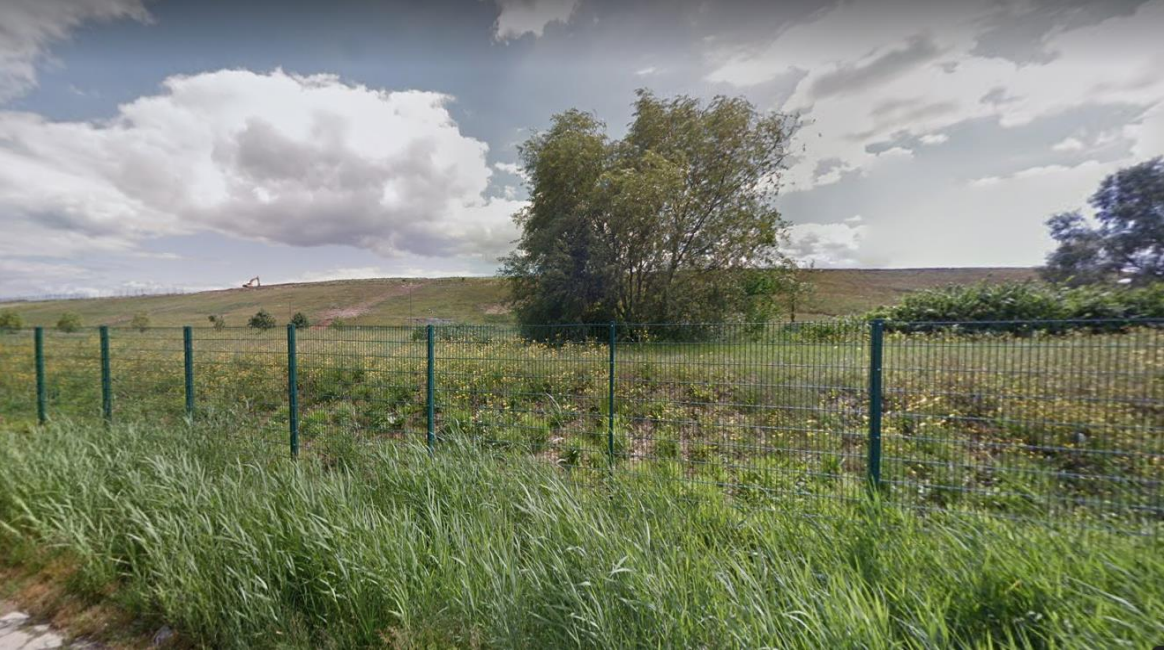
Şekil 8. Vahşi depolama sahasının kuzeyden üst görünümü, 2017 [Kaynak: Google Maps historyczne].

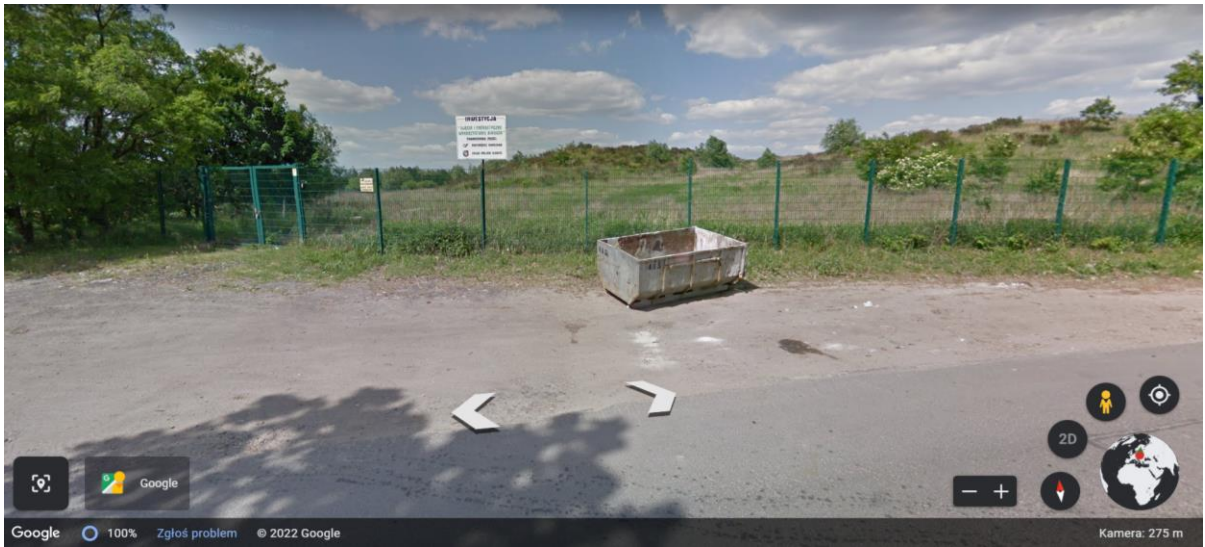
Şekil 12. Bir yöre sakininin gözünden çitlerin arkasındaki vahşi depolama sahasının görünümü, güney kesimi, 2021 [Kaynak: google maps]

Vahşi depolama sahası, ana A4 karayolu üzerinde olmakla beraber şehir merkezinden uzakta yer almaktadır. Ulaşımı çok kolaydır; şehre zarar vermediği gibi çevre ile saha etrafında bulunan alanlara da olabilecek olumsuz etkiyi en aza indirmektedir. Şekil 12-13'te çitlerin arkasındaki vahşi depolama sahasının görünümü.

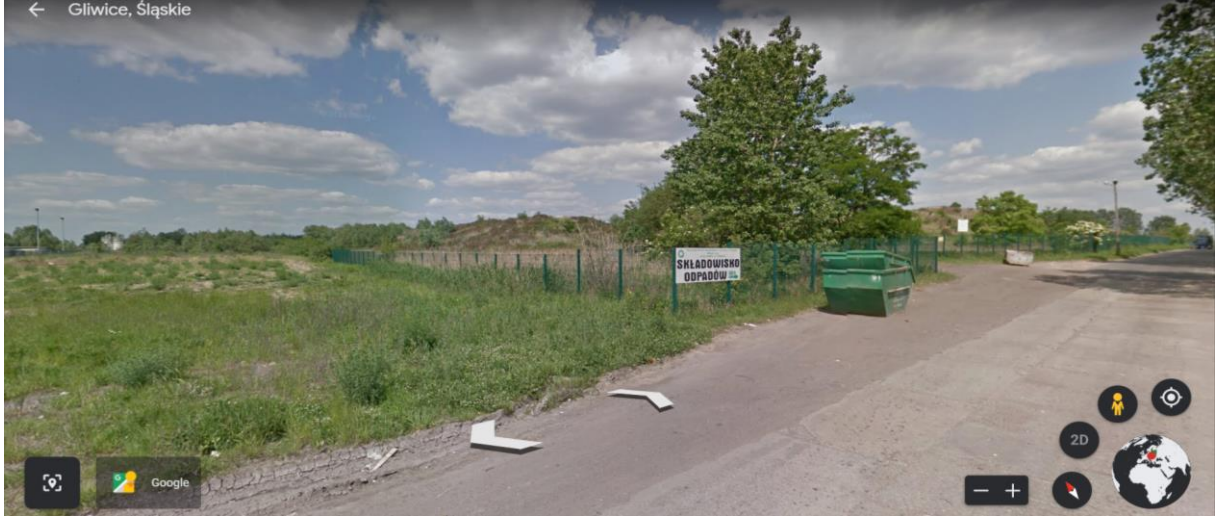
Şekil 13. Bir yöre sakininin gözünden çitlerin arkasındaki vahşi depolama sahasının görünümü, güney batı kesimi, 2021 [Kaynak: google maps]

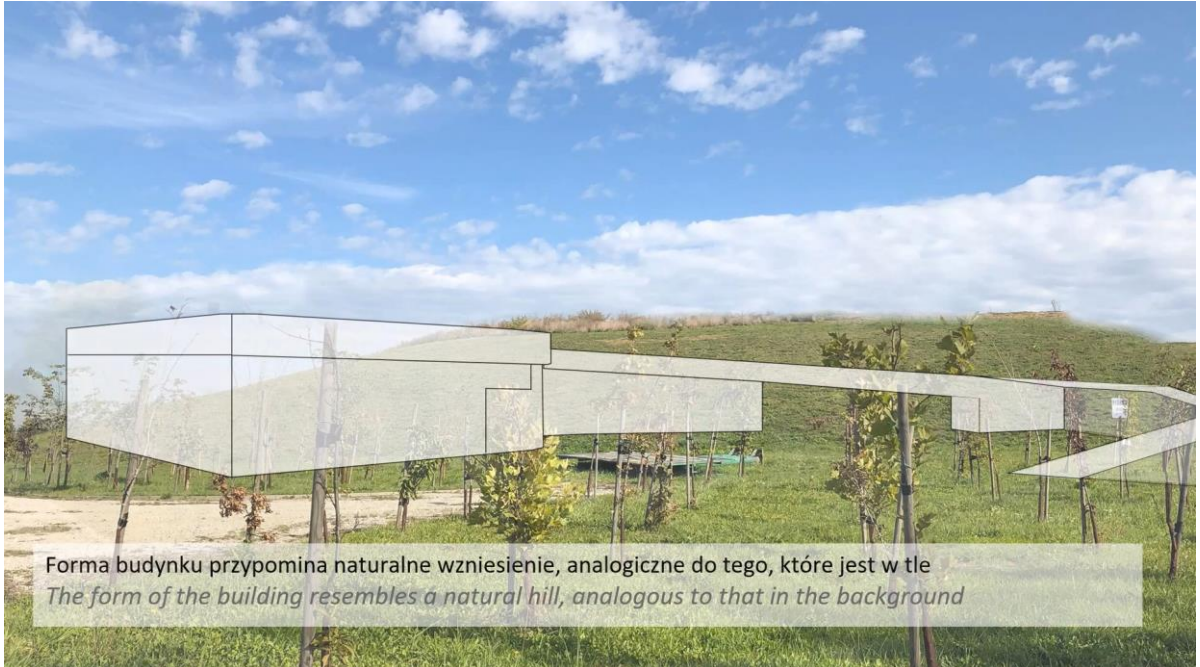
Şekil 15. Arka planda vahşi depolama sahasının şevinde yer alacak olan Ekolojik Eğitim Merkezi binasının görsel planı [4].

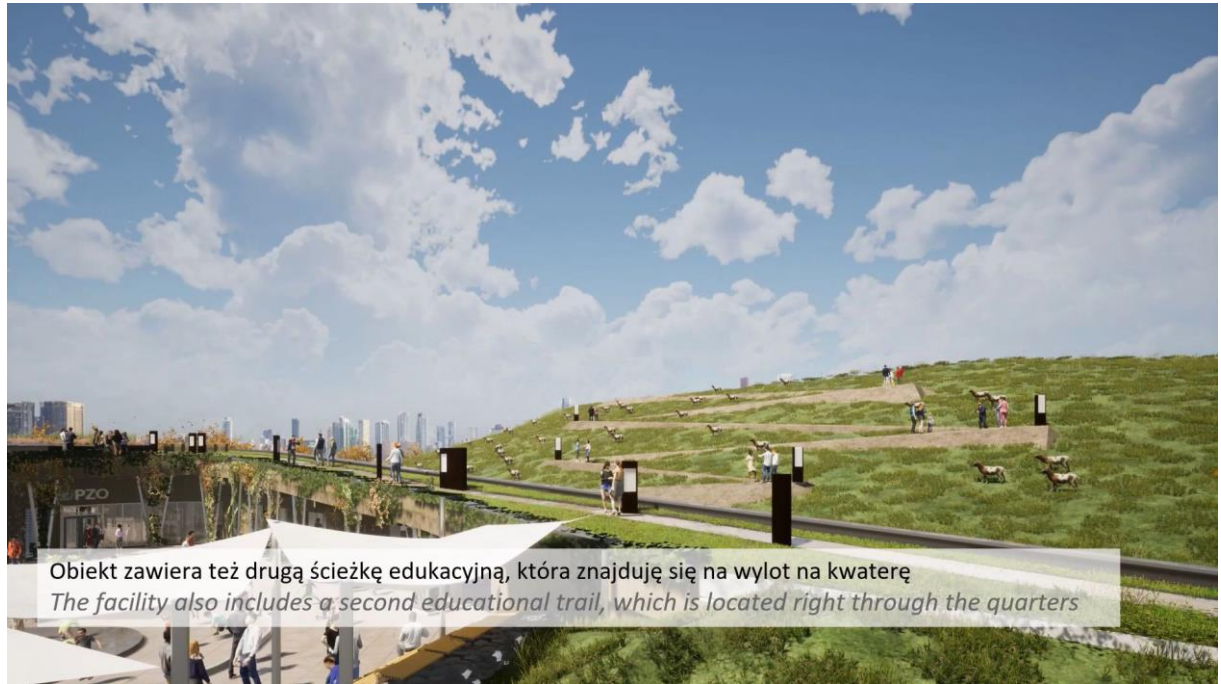
Şekil 21. Kapalı vahři depolama sahası yamacında bulunan Ekolojik Eđitim Merkezi'ndeki eđitim yolunun gorselli [4].
