**RISANAMENTO DI UNA DISCARICA NON CONTROLLATA A GLIWICE,
POLONIA****1. Introduzione**

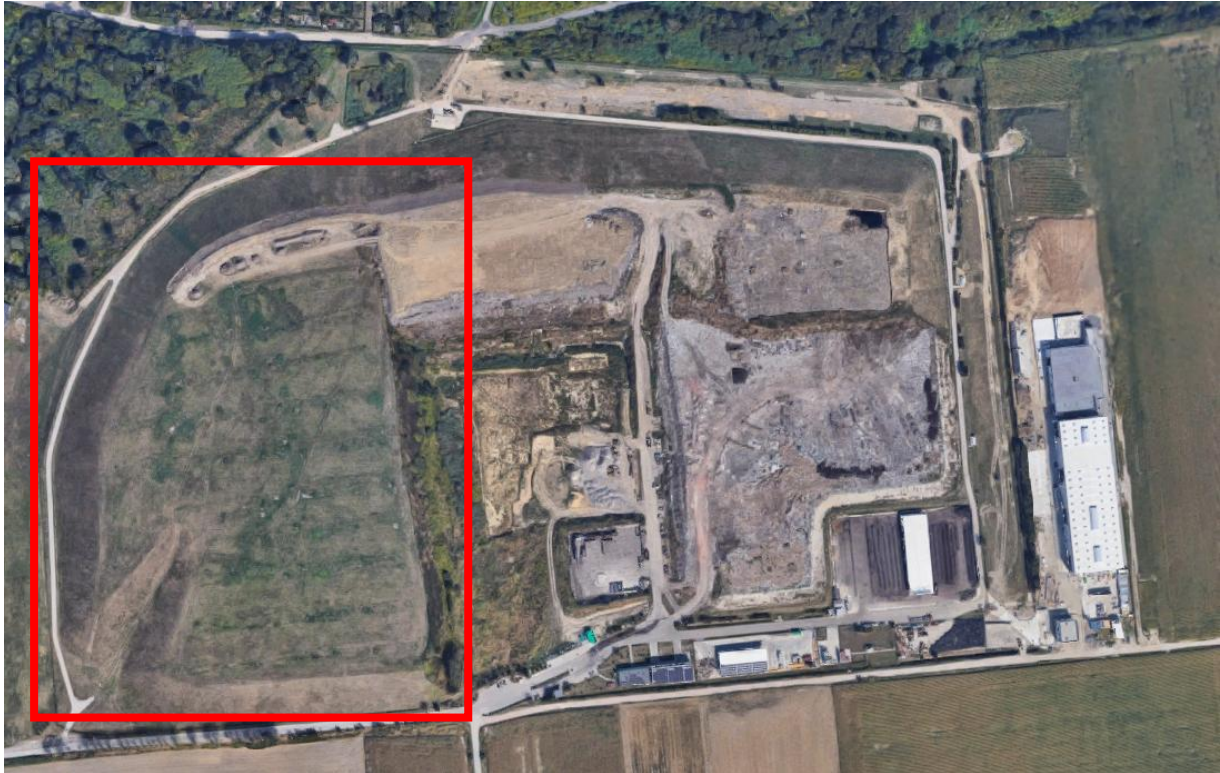
Figura 2. Visuale dall'alto delle discariche non controllate, in rosso la parte chiusa [Fonte: google maps].

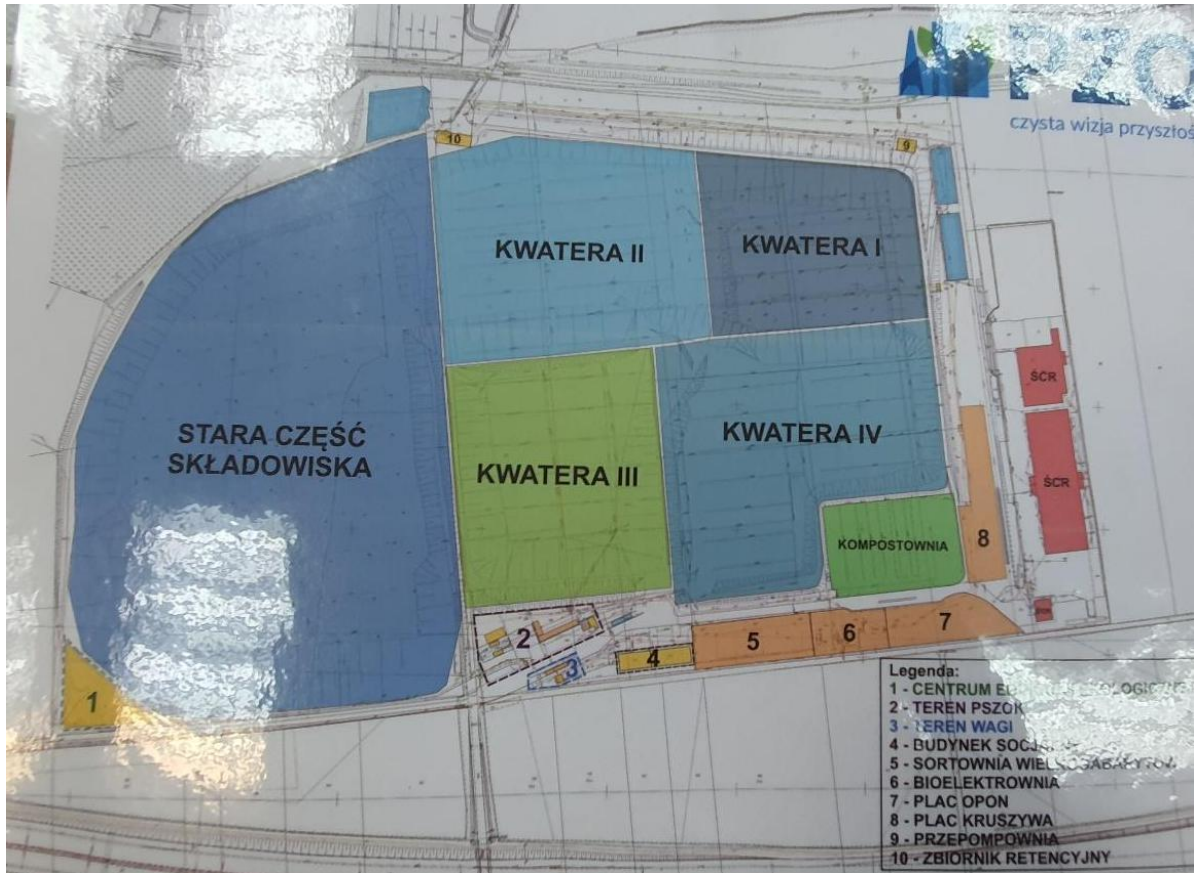
Figura 3. Schema delle discariche non controllate [Fonte: PZO Gliwice].

Le discariche non controllate sono attualmente costituite da 4 quartieri aperti e da una parte chiusa. La planimetria del deposito è presentata nella Fig. 3. Il punto 1 mostra la parte attualmente in fase di sviluppo: in quest'area si sta costruendo il Centro di educazione ecologica. L'investimento è stato fatto ed i lavori sono già in corso. Il diagramma mostra il sistema di drenaggio e degassificazione (Fig. 4.) dell'area.

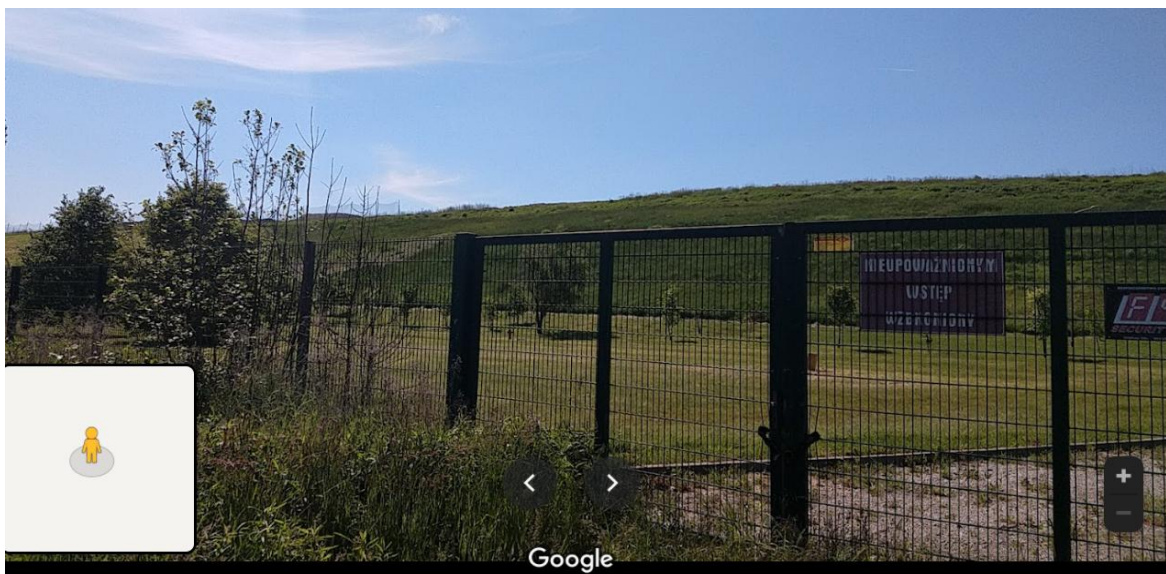
Figura 5. Visuale delle discariche non controllate da sud, 2012 [Fonte: google maps].

Le discariche non controllate discusse nel caso studio, in particolare la parte già chiusa, erano discariche comunali non controllate. Vi venivano raccolti i rifiuti urbani di Gliwice e dell'area circostante [Fig. 5-9]. È impossibile determinare con precisione la massa dei rifiuti smaltiti in discarica ma si può affermare che la portata delle discariche non controllate era di circa 53 tonnellate di rifiuti nel 2013 arrivando fino a 70.000. nel 2020. Supponendo che, dal 1989, circa 30 mila tonnellate di rifiuti possano essere state depositate nelle discariche non controllate (in media fino al 2001), la massa di rifiuti depositati nella sezione chiusa potrebbe ammontare a circa 390 mila tonnellate di rifiuti urbani depositati.

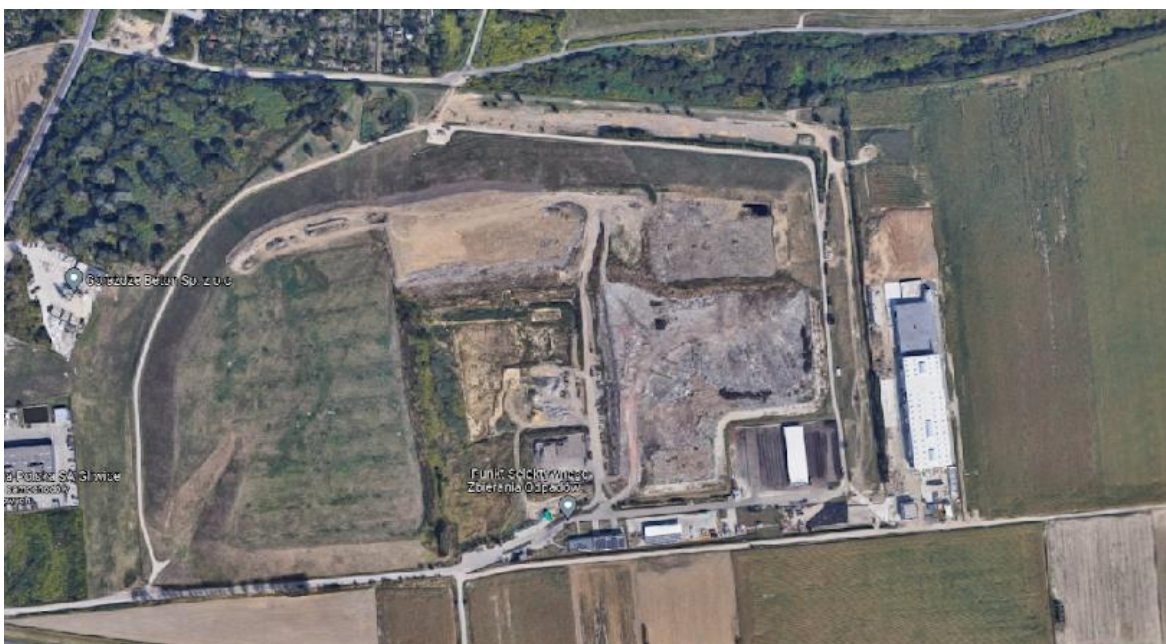
Figura 6. Visuale dall'alto delle discariche non controllate 2022 [Fonte: Google Earth].

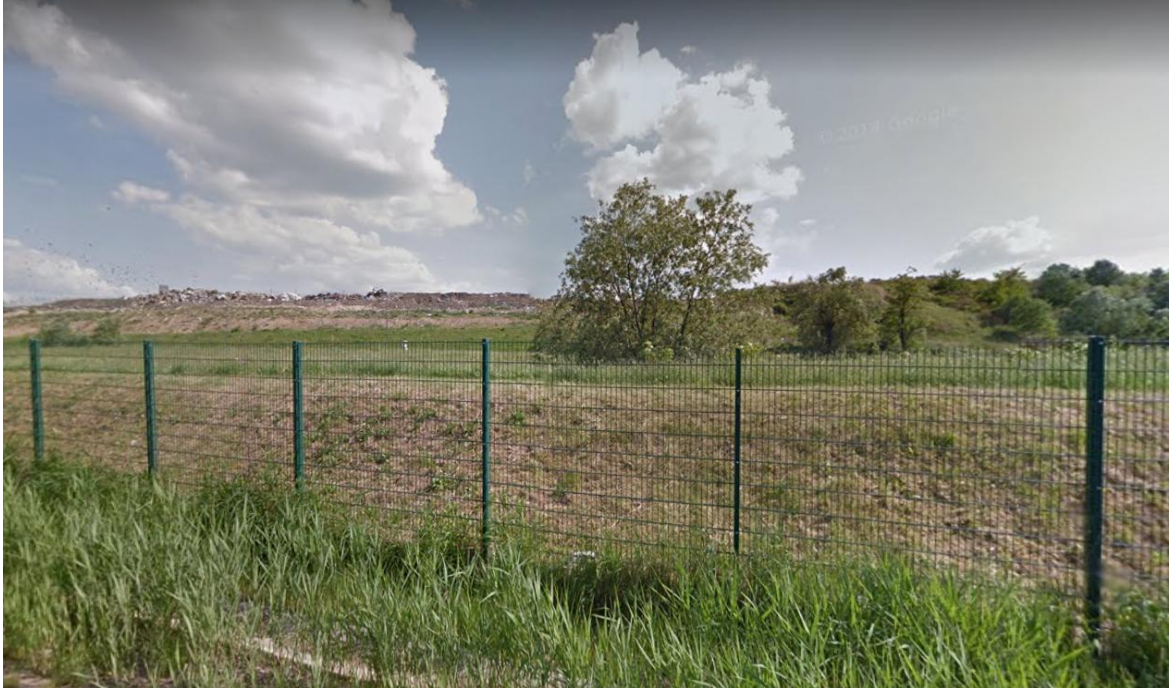
Figura 7. Vista dall'alto delle discariche non controllate da nord, 2012 [Fonte: Google Maps].

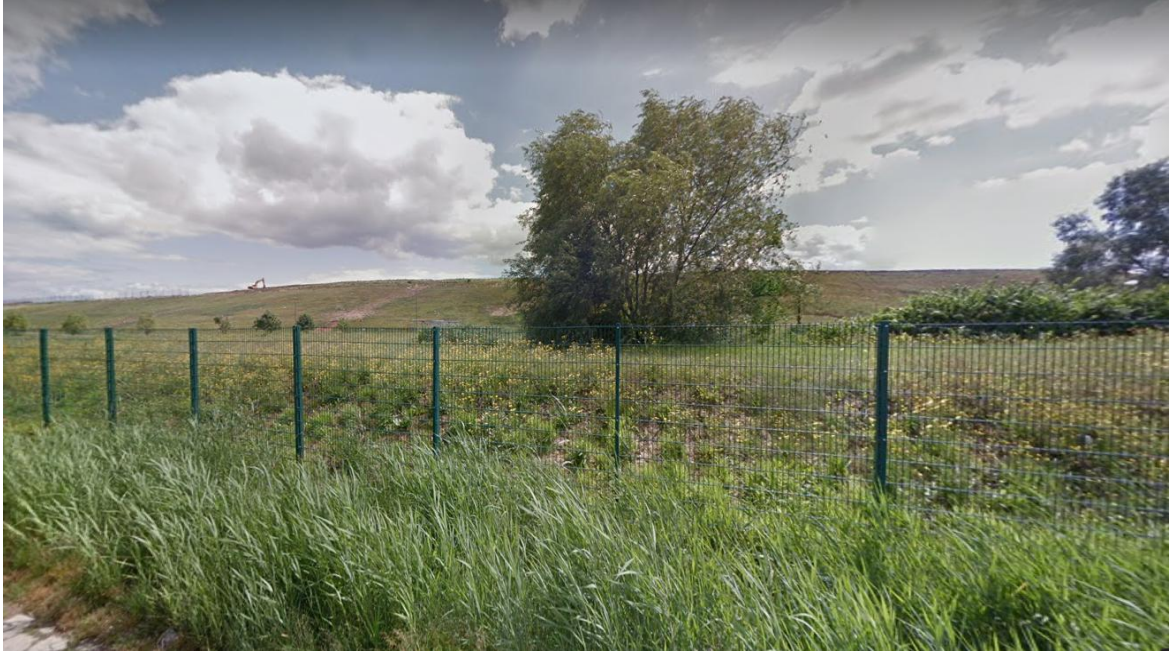
Figura 8. Vista dall'alto delle discariche aperte da nord, 2017

Il pendio delle discariche non controllate e il drenaggio sono stati coperti con erbe e sono stati piantati alberi in strisce tra la recinzione e il pendio delle discariche (Fig. 8.1). Le discariche non controllate utilizzano 3 tipi di aree di sviluppo biologico: A, B a verde alto, C a verde basso e prato. Per la bonifica sono state selezionate le seguenti specie arboree e arbustive:

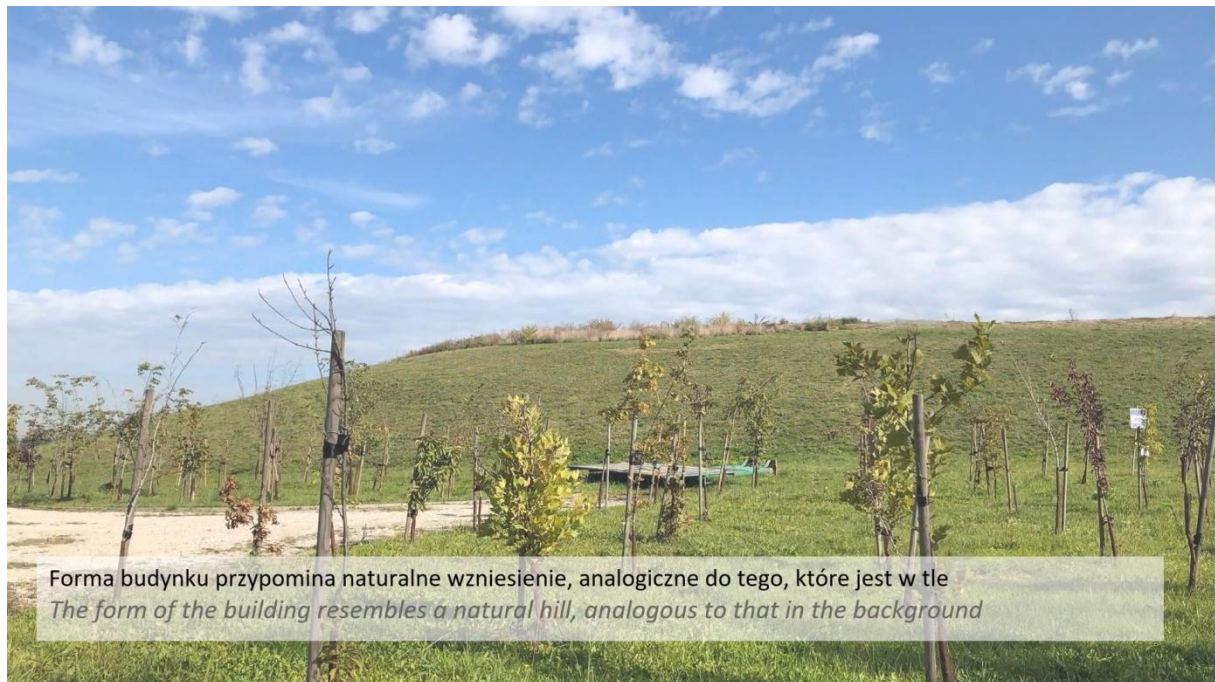
Figura 14. Il futuro sito dell'edificio del Centro di educazione ecologica, sullo sfondo il pendio delle discariche non controllate [4].

controllata risanata sono attualmente in corso i lavori per la costruzione di un nuovo Centro di educazione ecologica. Le foto 14-15 presentano lo stato attuale dei lavori di costruzione e il grado di avanzamento del progetto. Le figure 16.-22 mostrano la pianta del Centro di educazione ecologica. La fonte delle foto è il video pubblicato sul canale YouTube (screenshot dal filmato) e gli autori detengono il copyright delle immagini.

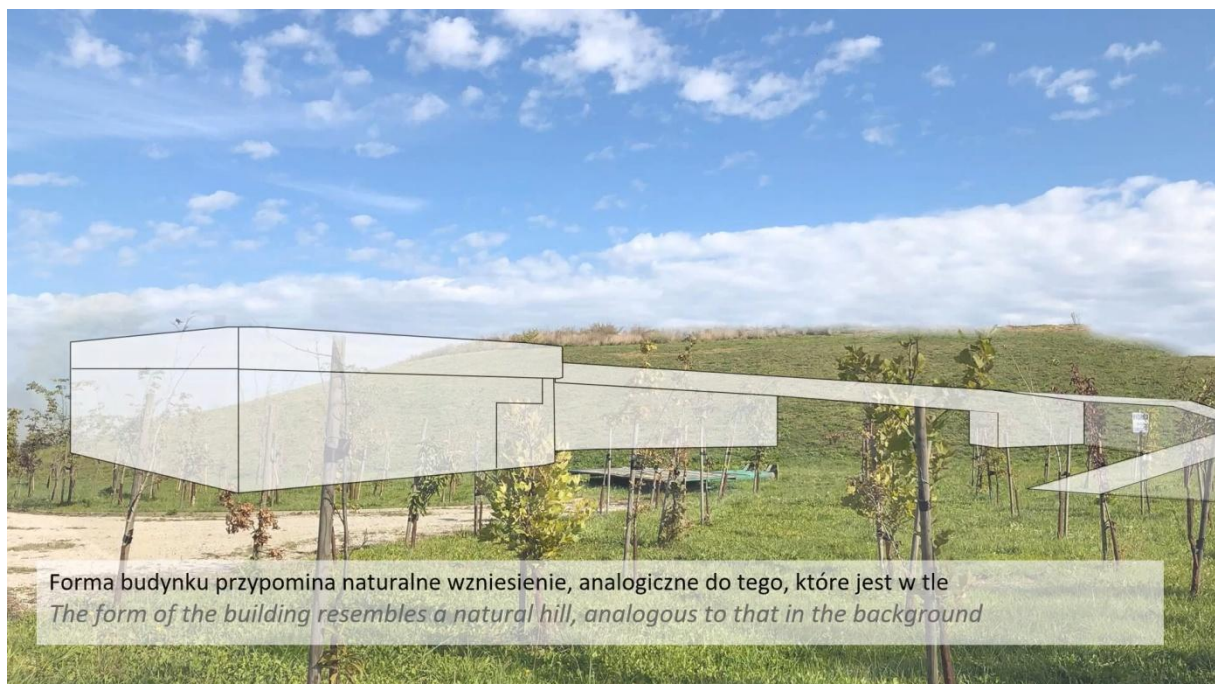
Figura 15. Piano di visualizzazione dell'edificio del Centro di educazione ecologica, sullo sfondo il pendio delle discariche non controllate [4].
