## CHIUSURA E RISANAMENTO DI UNA DISCARICA NON CONTROLLATA A SARAYKÖY, DISTRETTO DI DENİZLİ

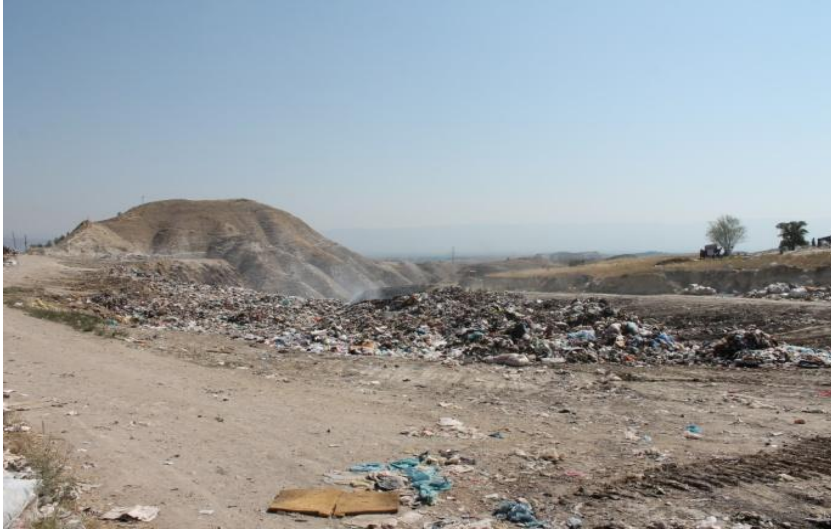
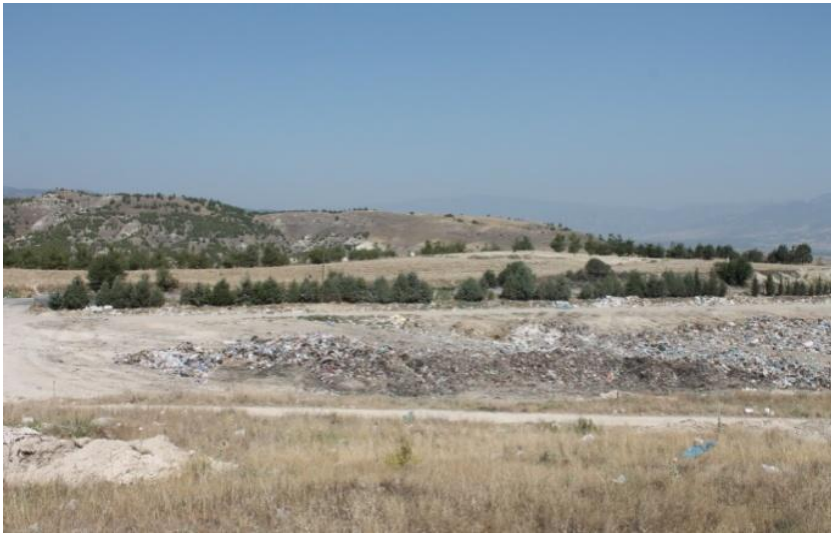
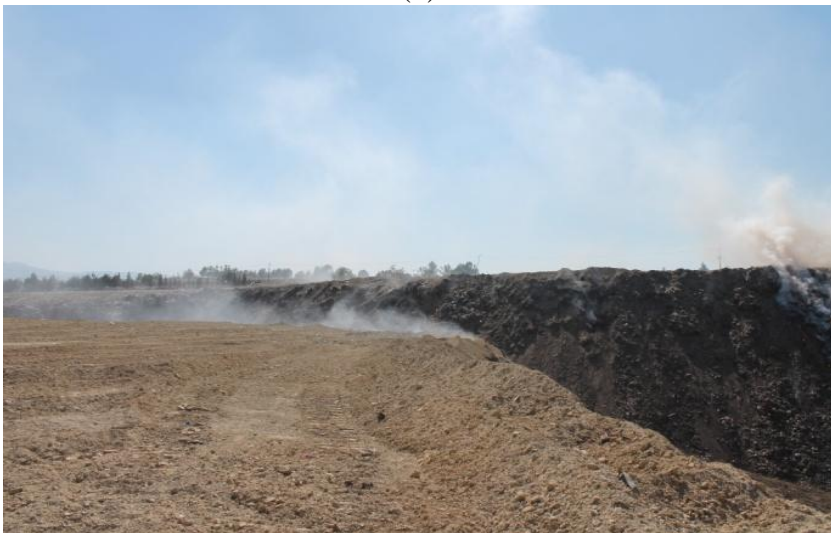
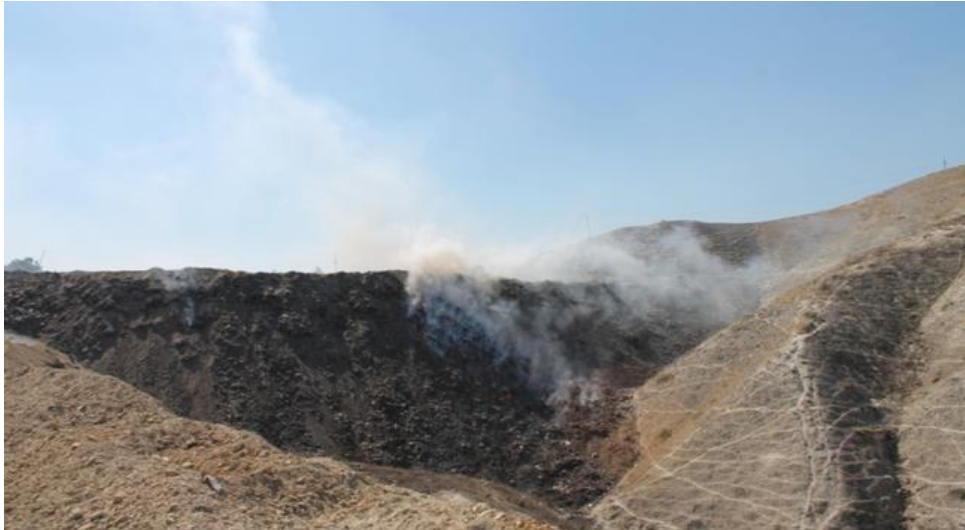
Figura 3. Foto della discarica non controllata prima del risanamento

Nella discarica in questione, la massa informe di rifiuti occupava circa 2,5 ettari prima che venissero eseguite le attività di risanamento. Inizialmente il gas di discarica formatosi non controllata non può essere completamente rimosso dalla massa di rifiuti, né isolato completamente all'interno della massa. Il fumo denso prodotto dalla combustione attiva e passiva nella discarica colpisce le aree residenziali e l'autostrada adiacente. Le immagini del sito della discarica non controllata prima dell'operazione di risanamento sono mostrate nella Figura 3.

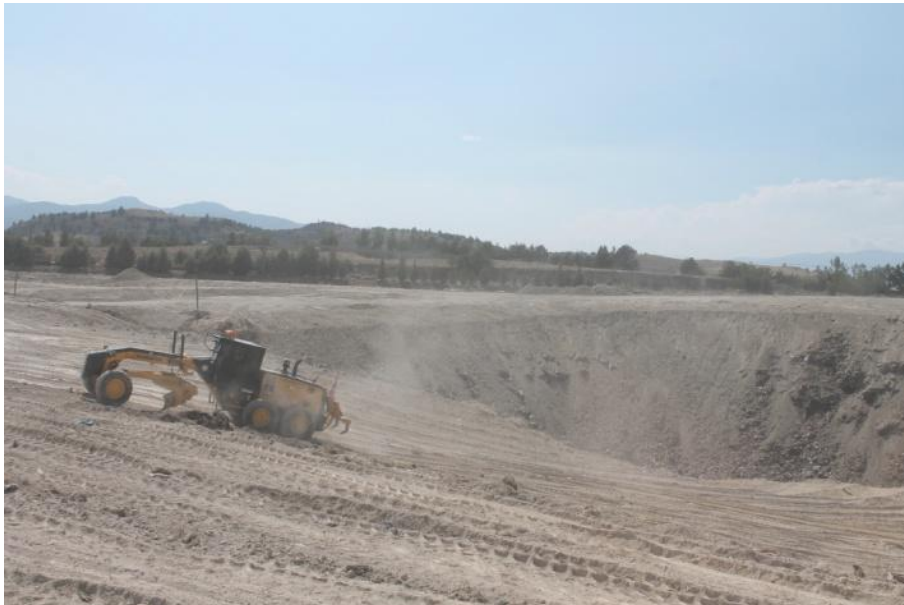
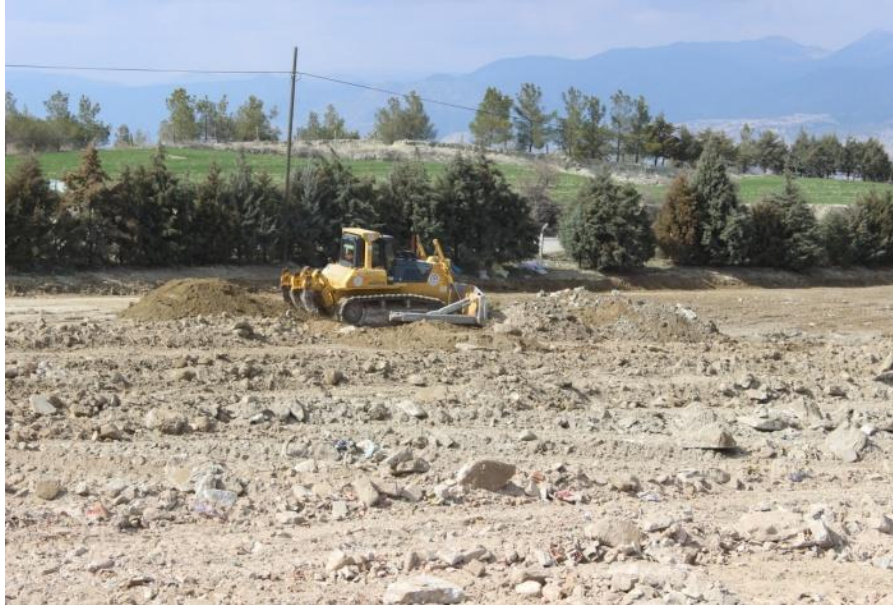
Figura 4. Foto dell'area della discarica durante il processo di risanamento

La stabilità dei versanti e la costruzione delle barriere garantiscono la stabilità dell'area di fondazione in caso di eventuali smottamenti del terreno. Grazie alla pendenza dei versanti, gli strati di copertura finali possono essere installati in modo sicuro. La ripidità dei versanti, soprattutto nella parte settentrionale della discarica dove veniva effettuato lo stoccaggio degli RSU, è stata ridotta di 1/3 **movimentando circa 10.000 m<sup>3</sup> di rifiuti**. La pendenza sulla sommità dell'area è stata regolata al 3% in modo da garantire il drenaggio delle acque di ruscellamento superficiali. Le barriere pensate per circondare il corpo rifiuti sono state progettate con una sezione planare di 4 m, realizzate con del materiale marnoso ottenuto durante gli scavi nell'area. Le barriere sono state compattate in modo da formare uno strato di 30 cm. Le trincee drenanti sono state costruite all'esterno delle barriere. Le foto della discarica non controllata di Sarayköy durante il processo di risanamento sono riportate nella Figura 4.

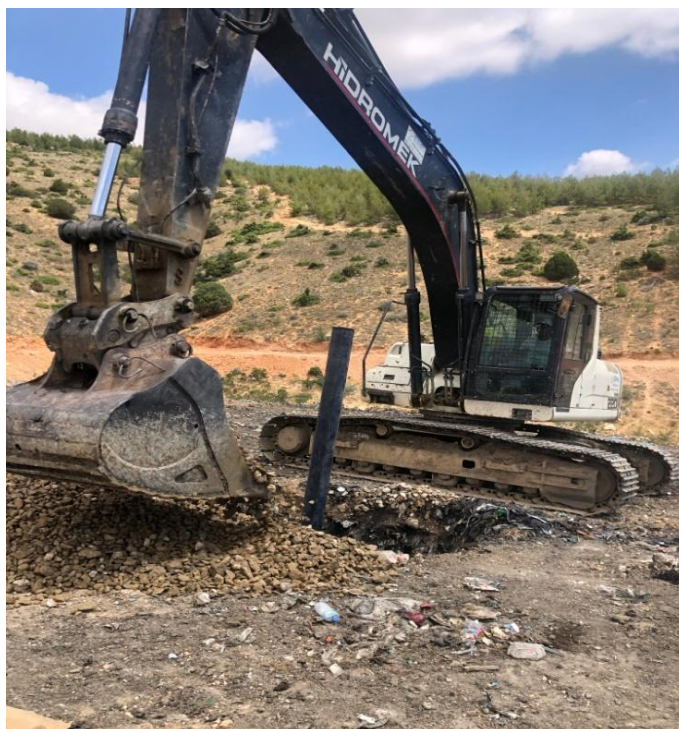
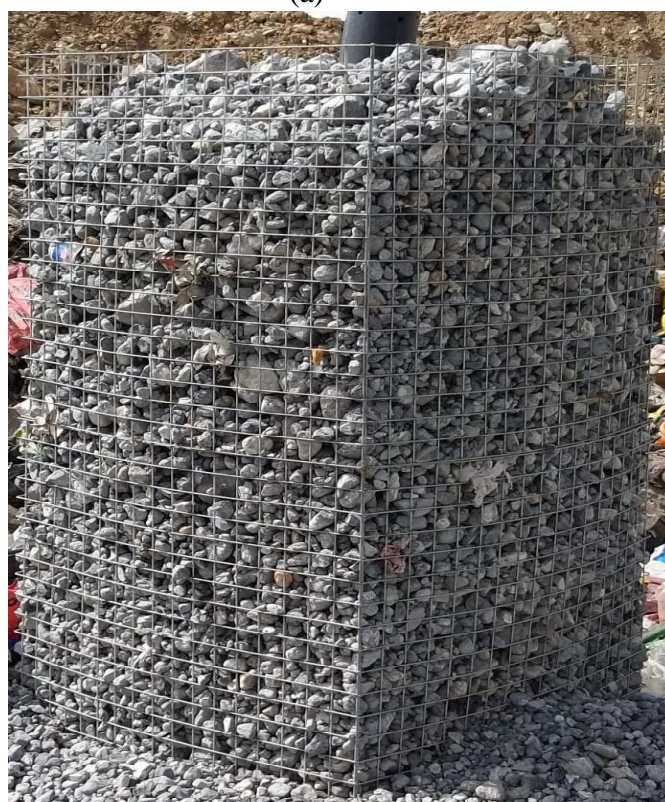
Figura 6. Installazione dei pozzi di captazione del gas

Nella discarica non controllata verrà utilizzato un sistema verticale di raccolta dei gas di discarica. Il sistema di raccolta del gas consiste in pozzi di raccolta del gas riempiti di materiale ghiaioso posti a intervalli appropriati e tubi perforati collocati all'interno. Il diametro effettivo dei pozzi di raccolta del gas nelle discariche è di circa 50-60 metri. Nella discarica di Sarayköy sono stati realizzati in totale 12 pozzi verticali. I pozzi di raccolta del gas hanno un diametro approssimativo di 800 mm e un'altezza di 9 metri. Nei pozzi di raccolta dei gas è stato utilizzato un tubo in polietilene ad alta densità (HDPE) con un diametro interno di 100 mm, resistente agli effetti corrosivi del percolato. Come materiale filtrante tra la parete del pozzo e il tubo di raccolta, è stata utilizzata ghiaia priva di carbonati con una distribuzione delle particelle di 16/32

mm o 32/64 mm. Questo materiale è dotato di una rete d'acciaio all'esterno. La creazione del camino per il gas è illustrata nella Figura 6.

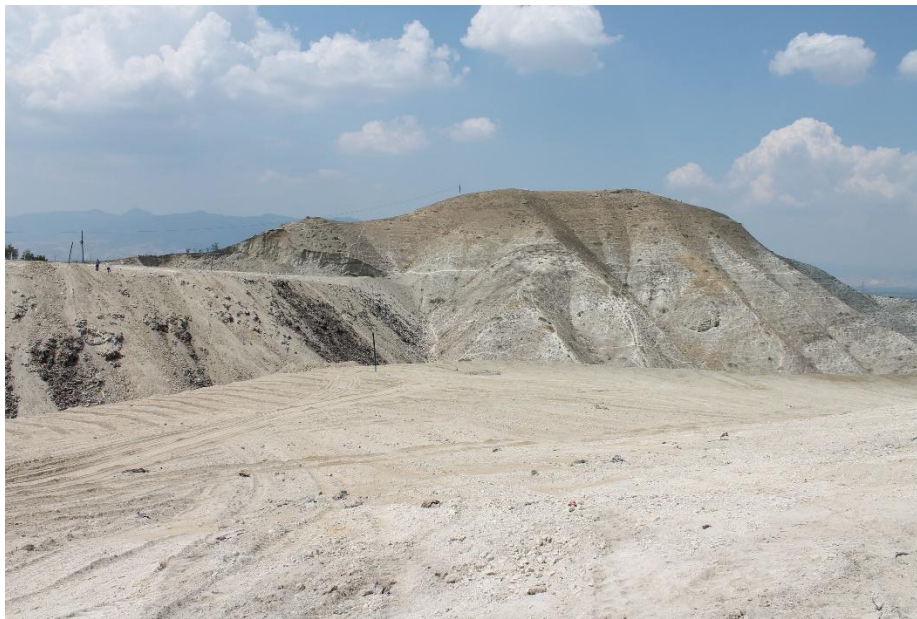
Figure 7. Discarica di Sarayköy dopo il processo di risanamento

Lo stato finale della discarica aperta di Sarayköy dopo i lavori di riabilitazione è mostrato nella Figura 7.
