**РЕКУЛТИВАЦИЯ НА ОТКРИТИ
СМЕТИЩА В ГЛИВИЦЕ, ПОЛША****1. Въведение**

SMARTEnv Казус 3:

Рекултивация на открити сметища в Гливице, Полша

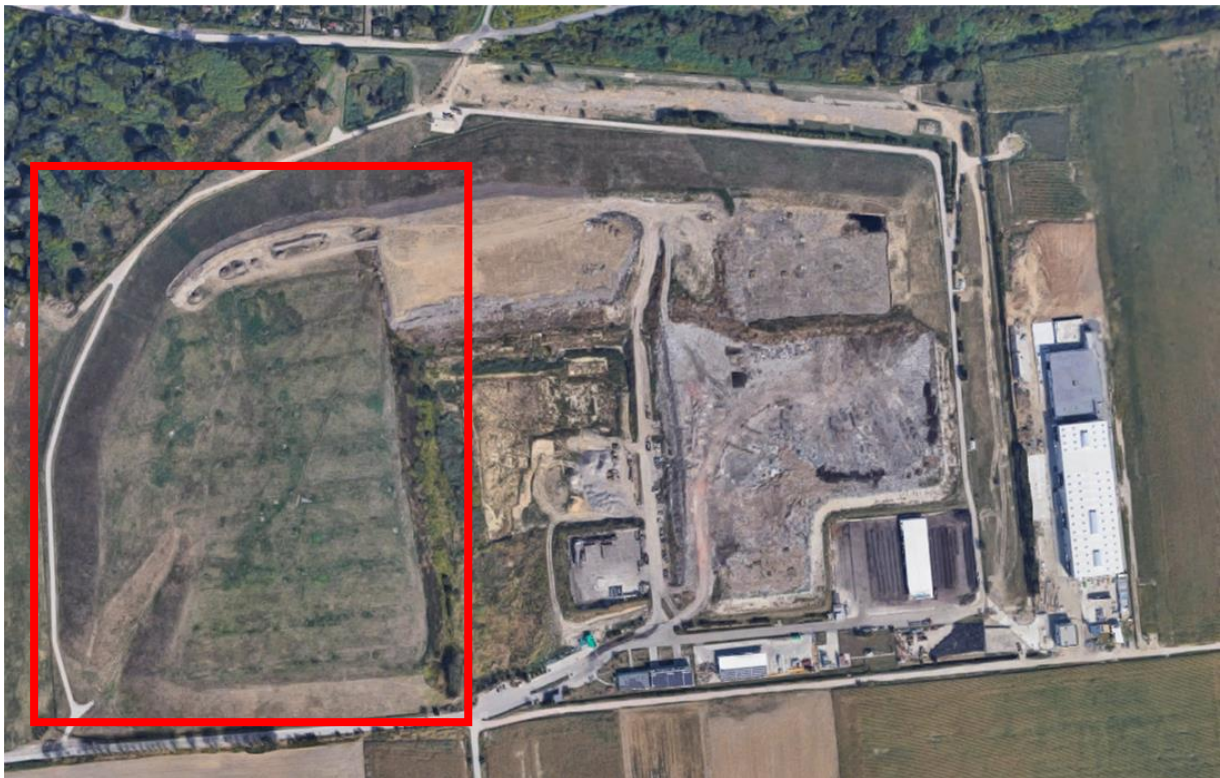
Фигура 2. Откритото сметище, изглед отгоре. В червеният правоъгълник е затворената вече част [Източник: google maps].

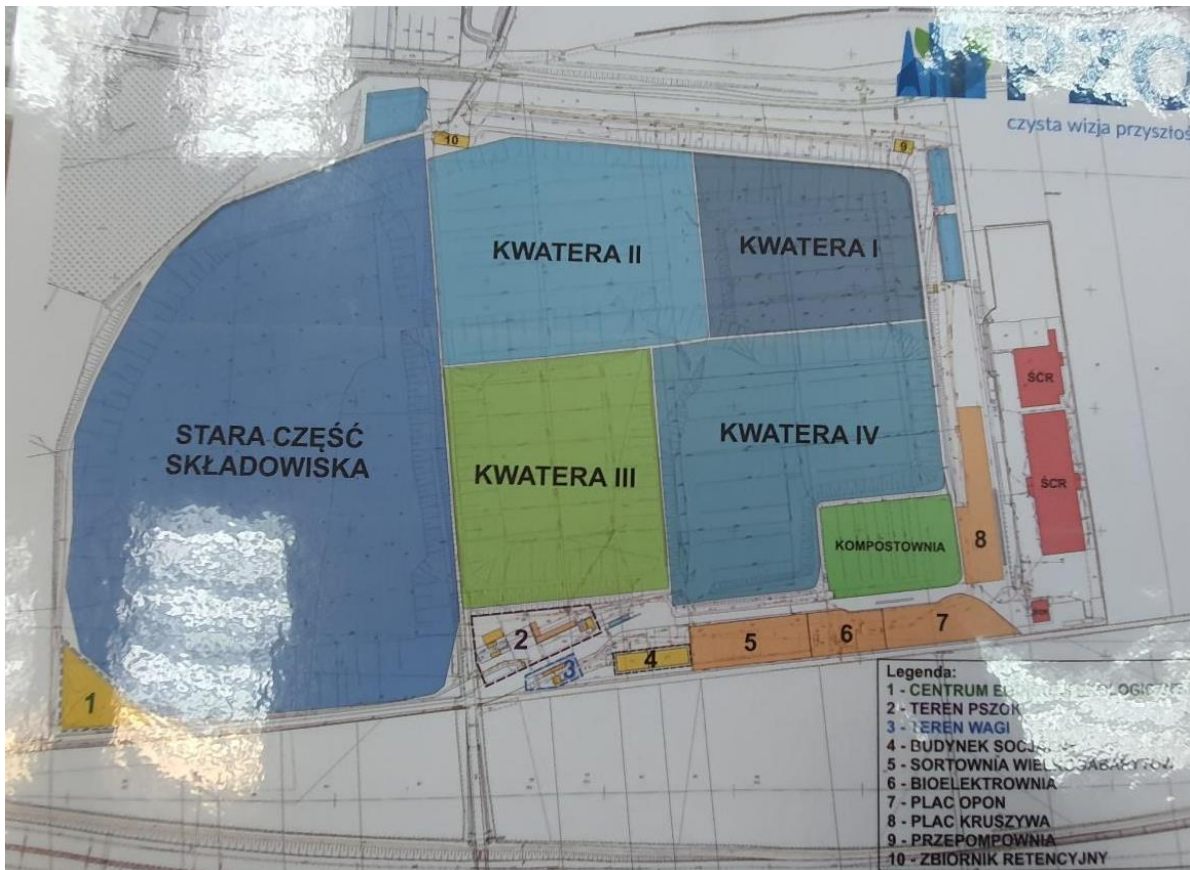
Фигура 3. Схема на откритото депо [Източник: PZO Gliwice].

Откритото депо в момента се състои от 4 открити участъка и един затворен. Тяхното разположение е представено на фиг. 3. В точка 1 е показана частта, която е в процес на разработка. В тази зона се изгражда Екологично-образователен център. Инвестицията е в ход и първите строителни машини вече работят в тази зона. Диаграмата показва дренажната и дегазационната системи (фиг. 4.).

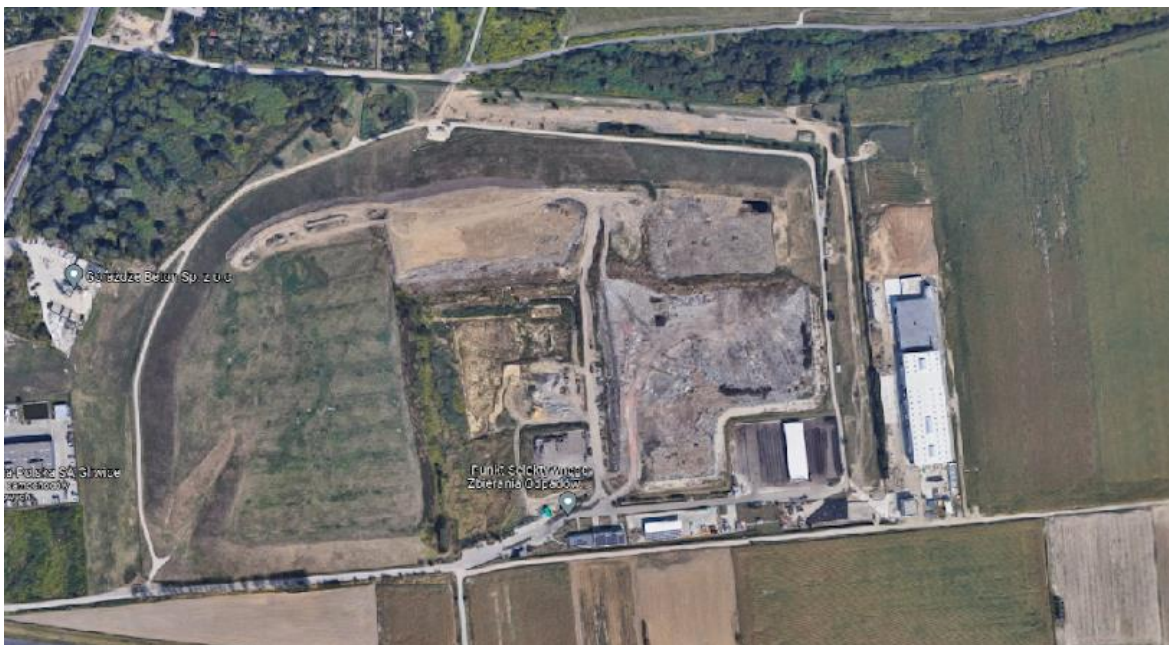
Фигура 6. Изглед отгоре на откритото сметище през 2022 г.

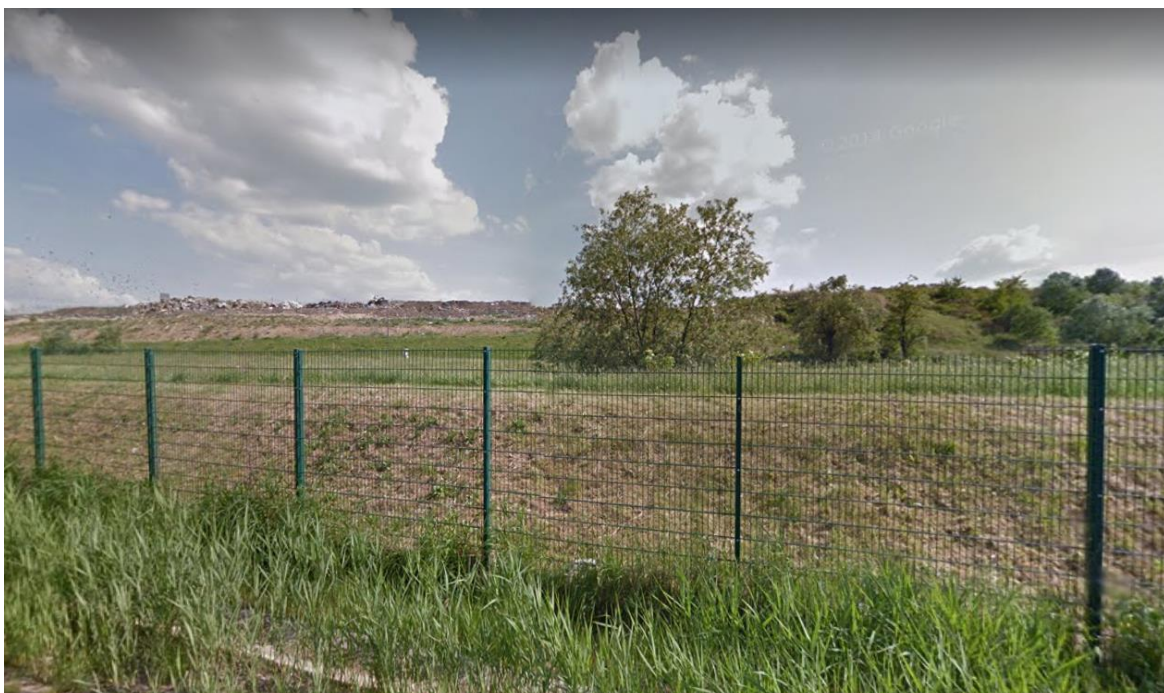
Фигура 7. Изглед отгоре на откритото сметище от север през 2012 г.

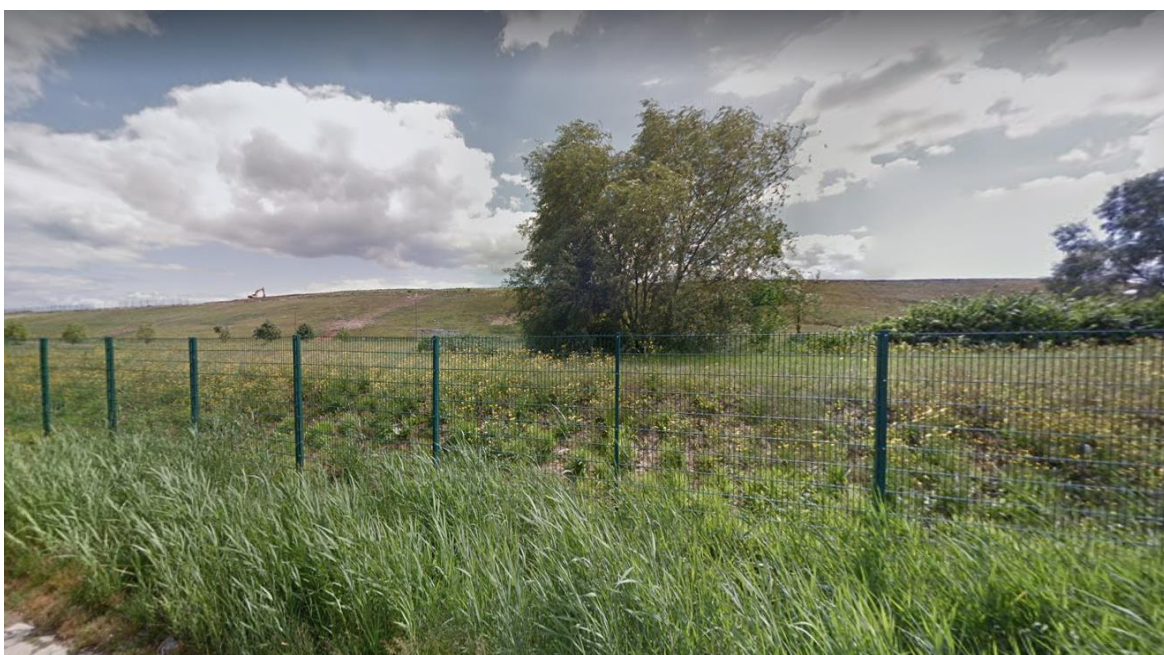
Фигура 8. Изглед отгоре на откритото през сметище от север 2017 г.

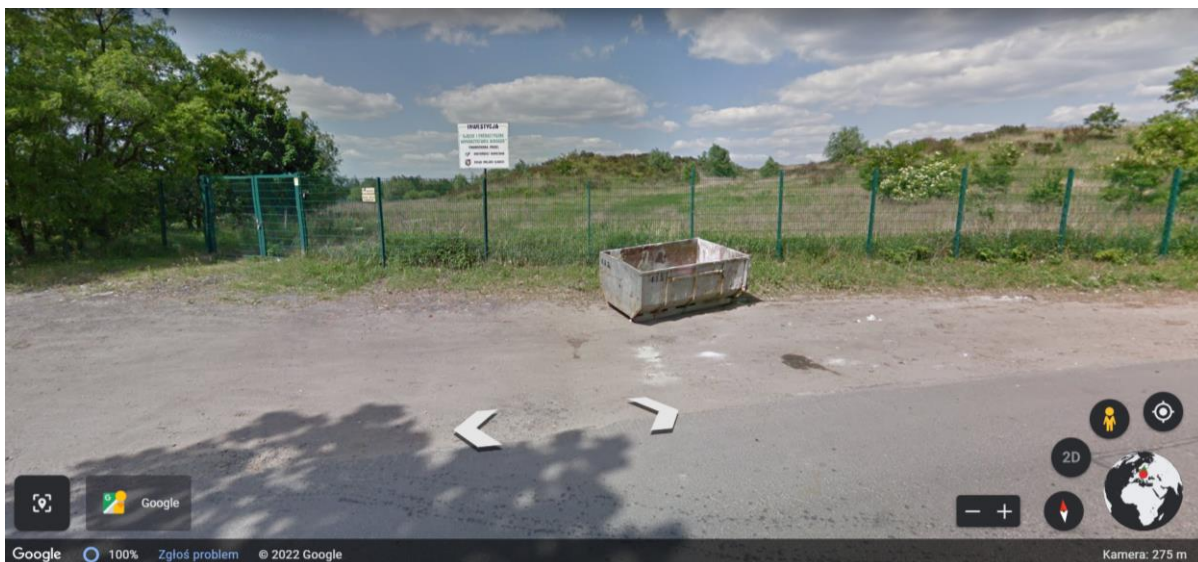
Фигура 12. Изглед на откритото сметище от гледна точка на жител-зад оградата, южна страна, 2021 г. [Източник: google maps]

На фигури 12 и 13 е даден изглед на откритото сметище откъм оградата.

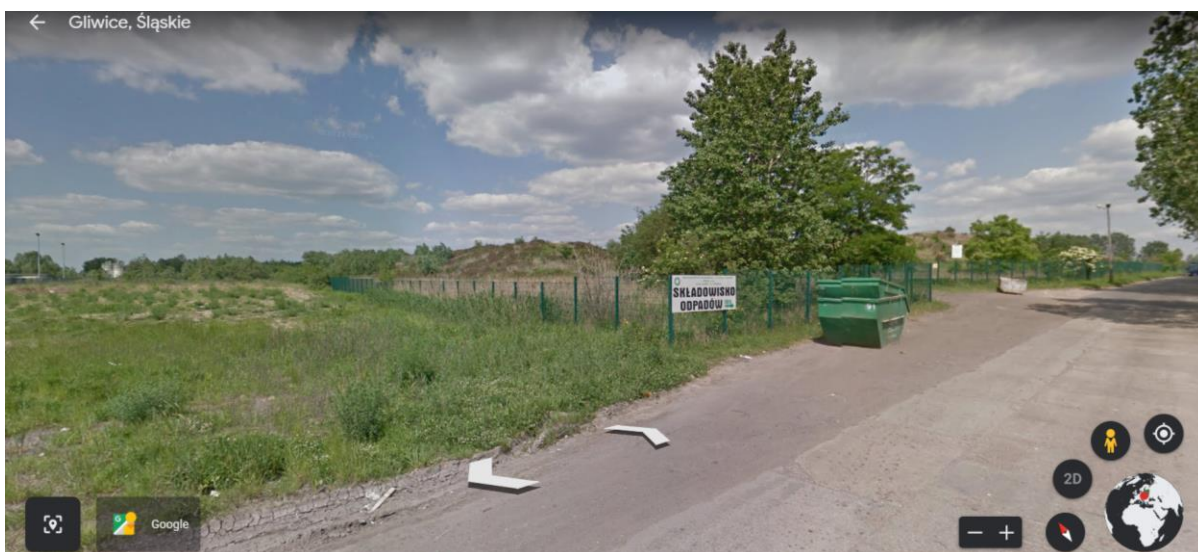
Фигура 13. Изглед на откритото сметище от гледна точка на обитател-зад оградата, югозападна страна, 2021 г. [Източник: google maps]

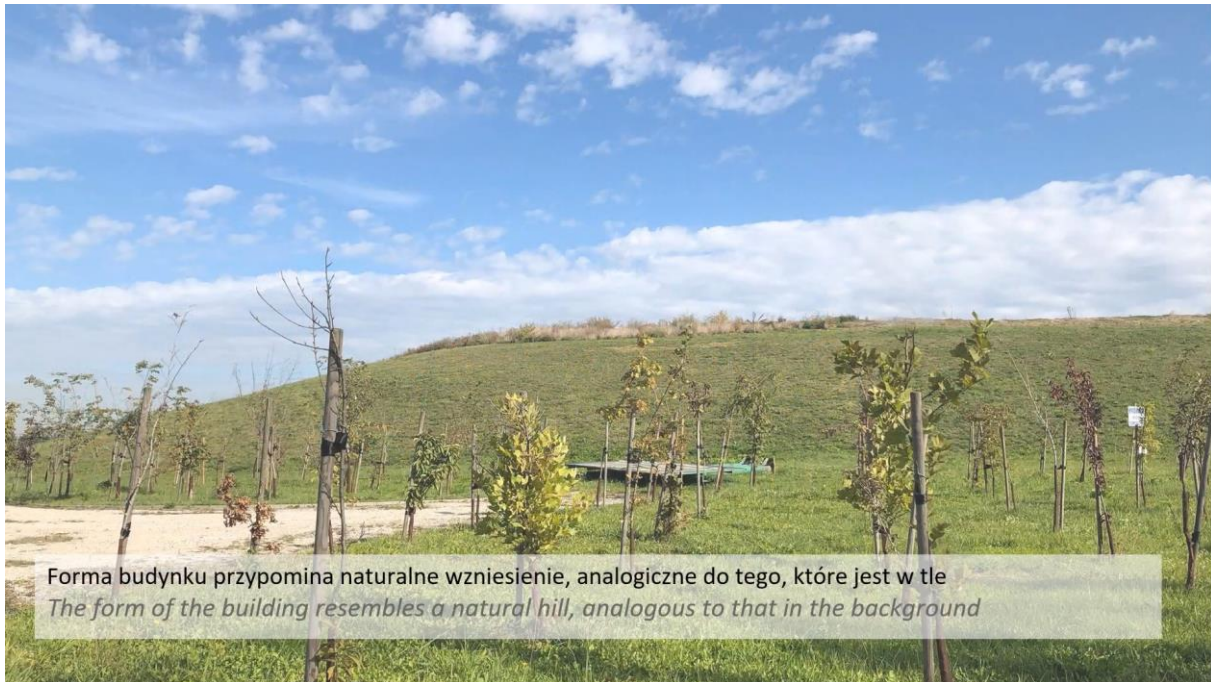
Фигура 14. Бъдеща площадка на сградата на Екологично-образователния център, на заден план скатът на откритото сметище [4].

Рекултивацията на откритото сметище приключи успешно, но без официално административно решение, поради факта, че останалите участъци от сметището работят, а само някои от тях са затворени. В района на бившата зона в момента се работи по подготовка за изграждане на нов Екологично-образователен център. На снимки 14 и 15 е показано текущото състояние на строителните работи и степента на напредване на проекта.

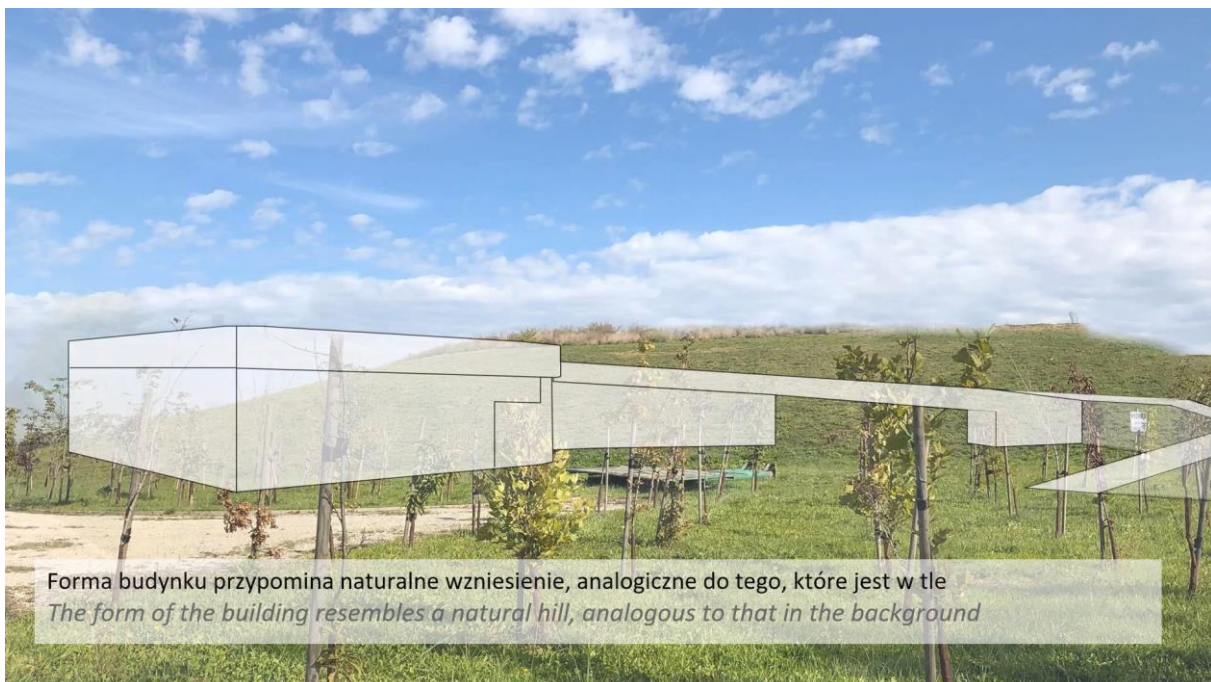
Фигура 15. Визуален план на сградата на Екологично-образователния център, на заден план скатът на откритото сметище [4].

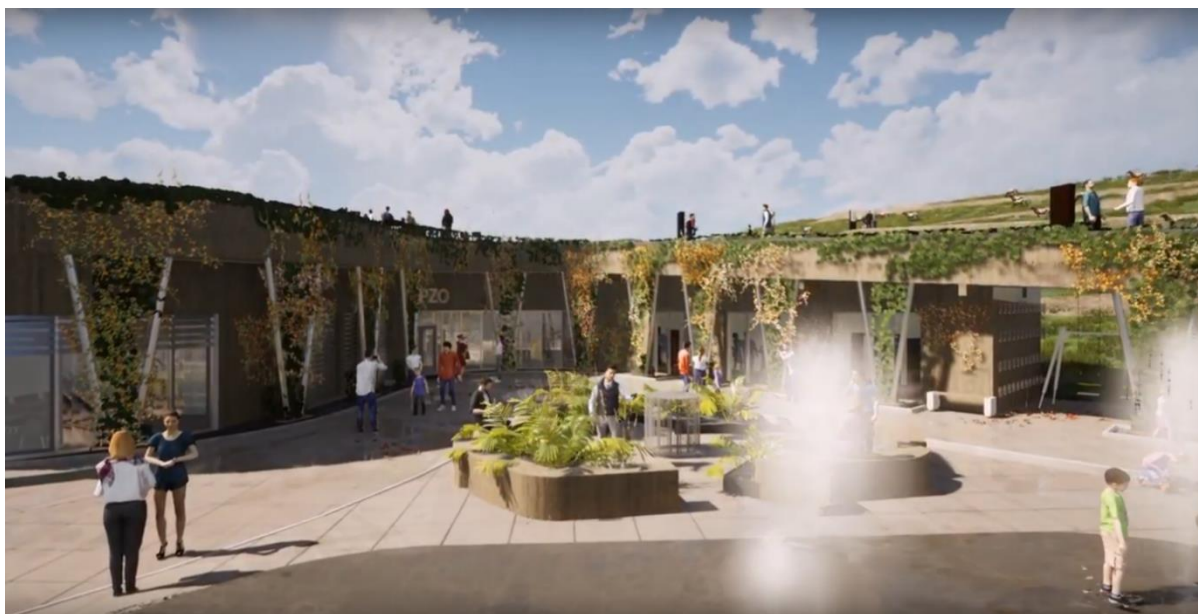
Фигура 16. Визуализация на сградата на Екологично-образователния център и пространството пред сградата, част 1. [4].

Фигури 16 - 22 показват плана на целевия Център за екологично образование и неговата визуализация. Източникът на снимките е видеото, публикувано в YouTube канала (скриншоти от филма), а авторите притежават авторските права върху визуалните материали.

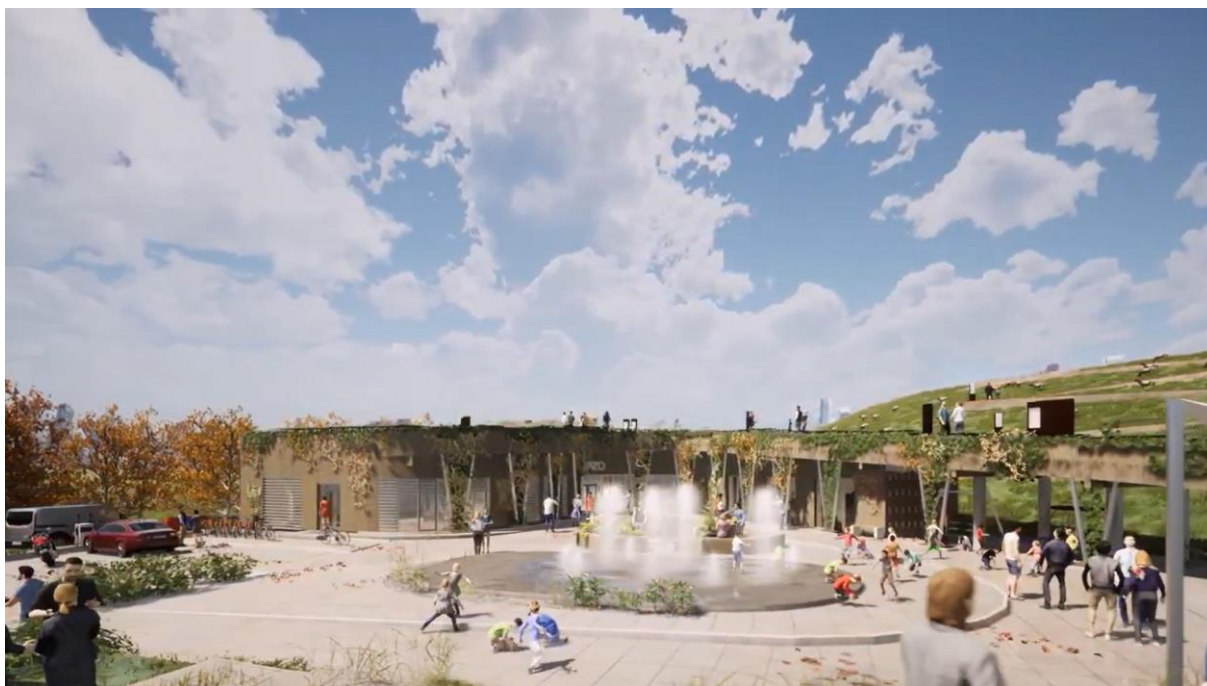
Фигура 17. Визуализация на сградата на Екологично-образователния център и пространството пред сградата с фонтан, част 2. [4].

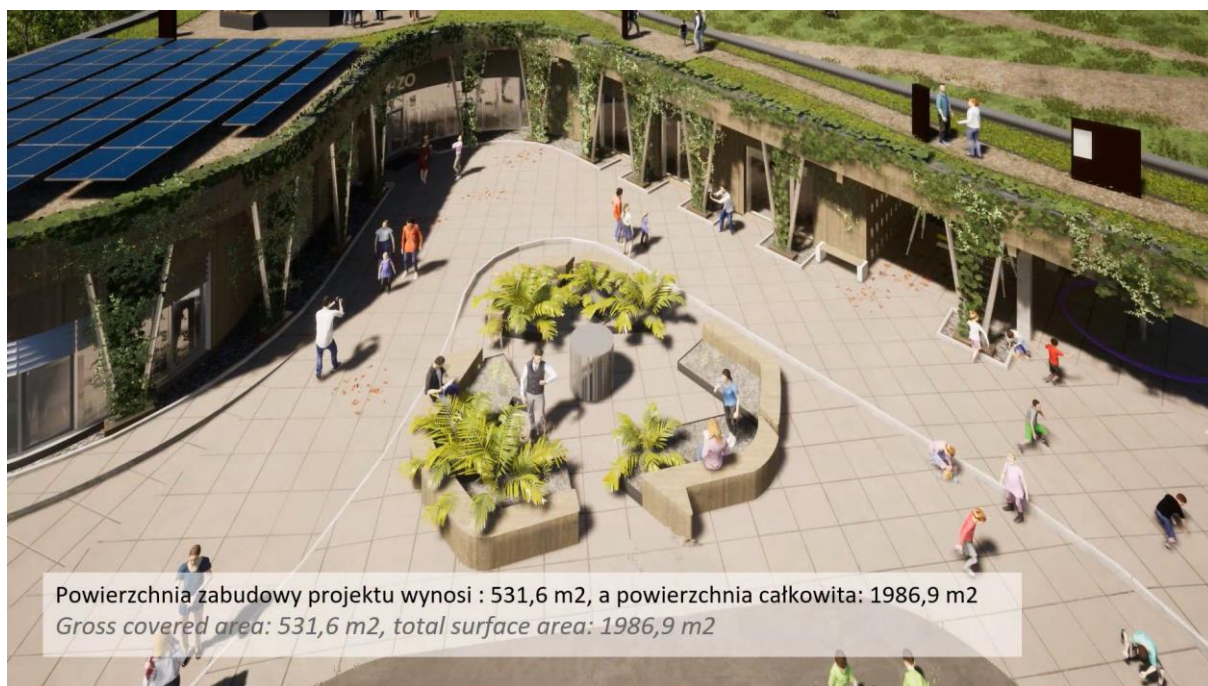
Фигура 18. Визуализация на сградата на Екологично-образователния център и пространството пред сградата, изглед отгоре, част 3. [4].

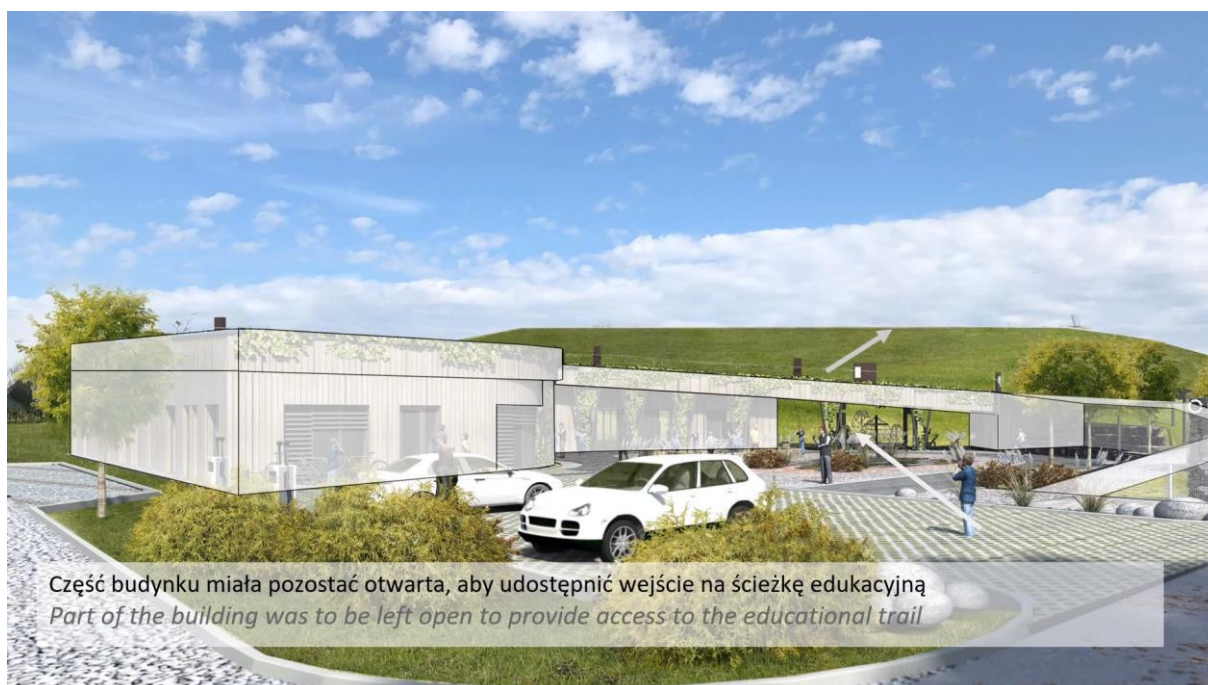
Фигура 19. Визуализация на входа на Екологично-образователния център [4].

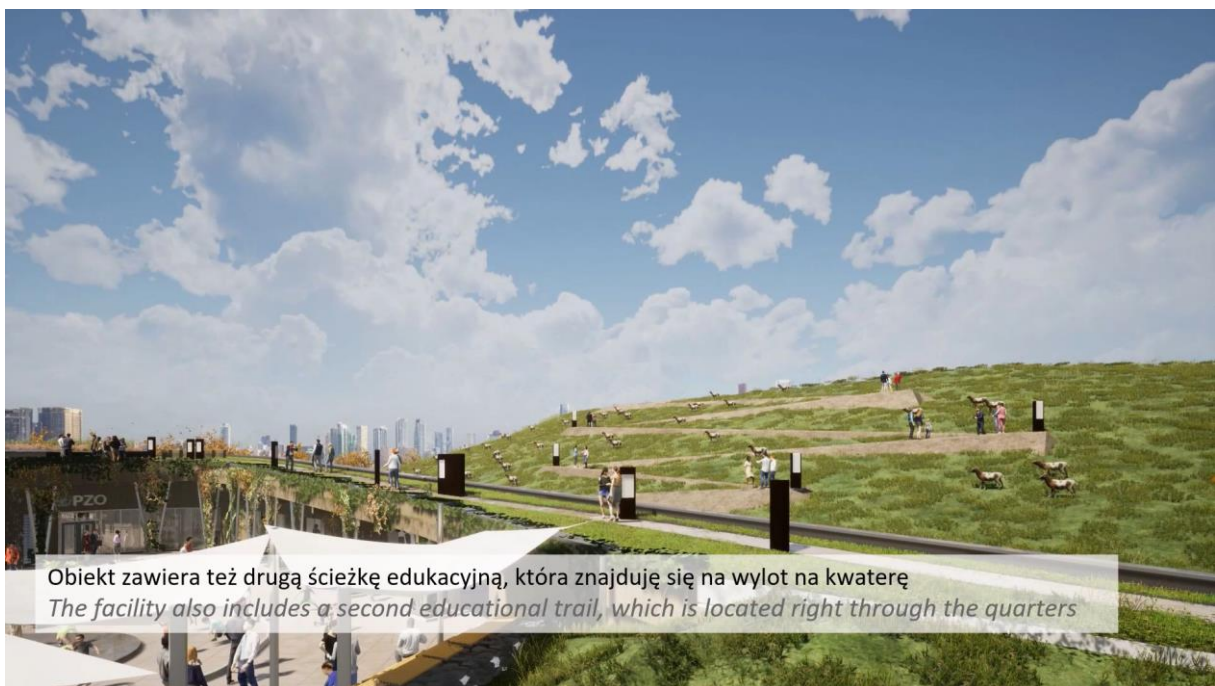
Фигура 21. Визуализация на образователната пътека в Екологично-образователния център, разположен на склона на затвореното открито сметище [4].

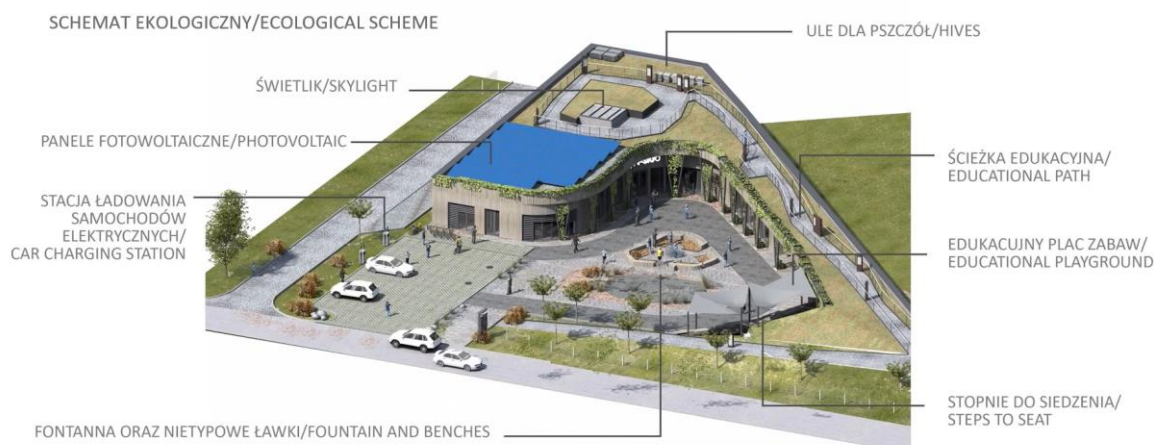
Ścieżka edukacyjna, instalacje fotowoltaiczne oraz ule dla pszczół powstały w trosce o środowisko
Educational path, photovoltaic installations and beehives were created out of concern for the environment

Фигура 22. Общият план на Екологично-образователния център [4].
