REABILITAREA UNUI SIT DESCHIS

ÎN GLIWICE POLONIA

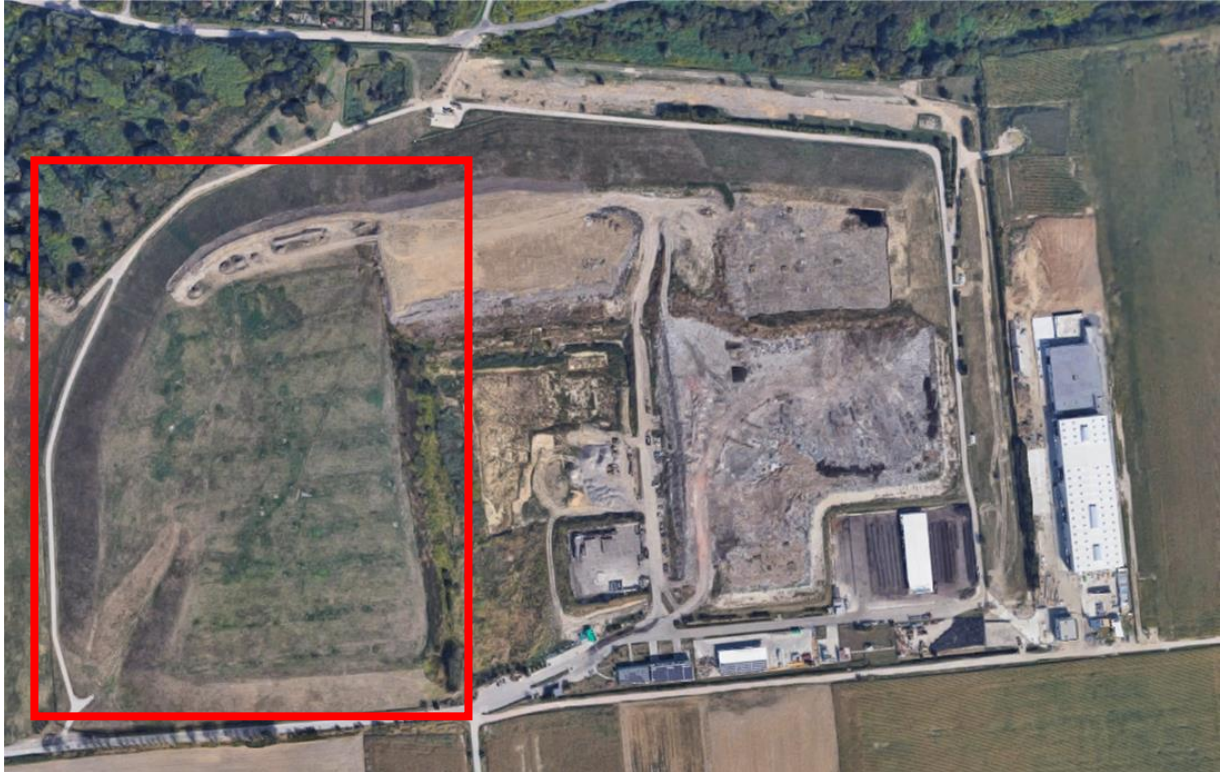
Figura 2. Vedere de sus a gropile de deseuri cu depozitare necontrolată, partea închisă în roșu [Sursa: google maps].

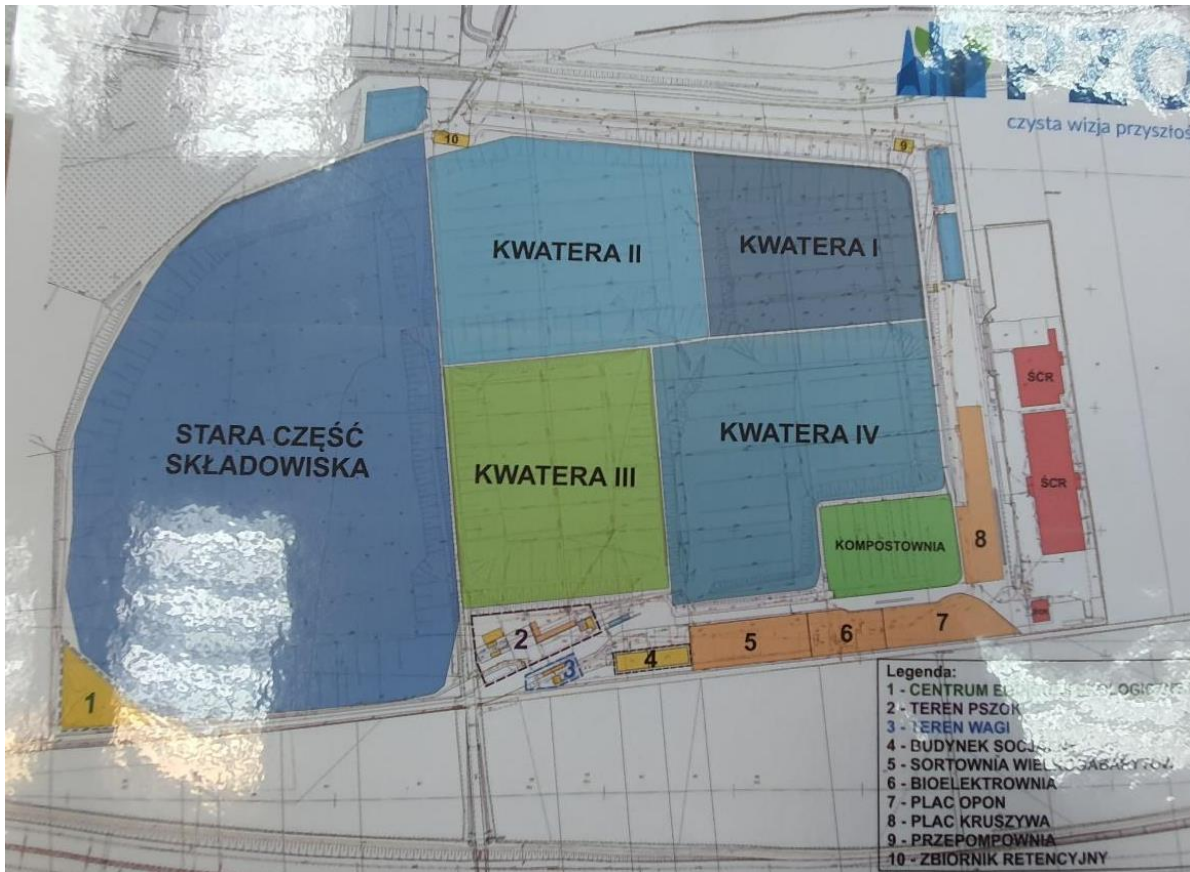
Figura 3. Schema gropilor de deseuri cu depozitare necontrolata [Sursa: PZO Gliwice].

Gropile de deseuri cu depozitare necontrolată au în prezent 4 locuri deschise și o parte închisă a gropile de deseuri cu depozitare necontrolată. Structura depozitului este prezentată în Fig. 3. Punctul 1 arată partea care este în prezent în dezvoltare, în această zonă se construiește Centrul de Educație Ecologică. Investiția este deja în derulare, primele utilaje de construcții au intrat deja în

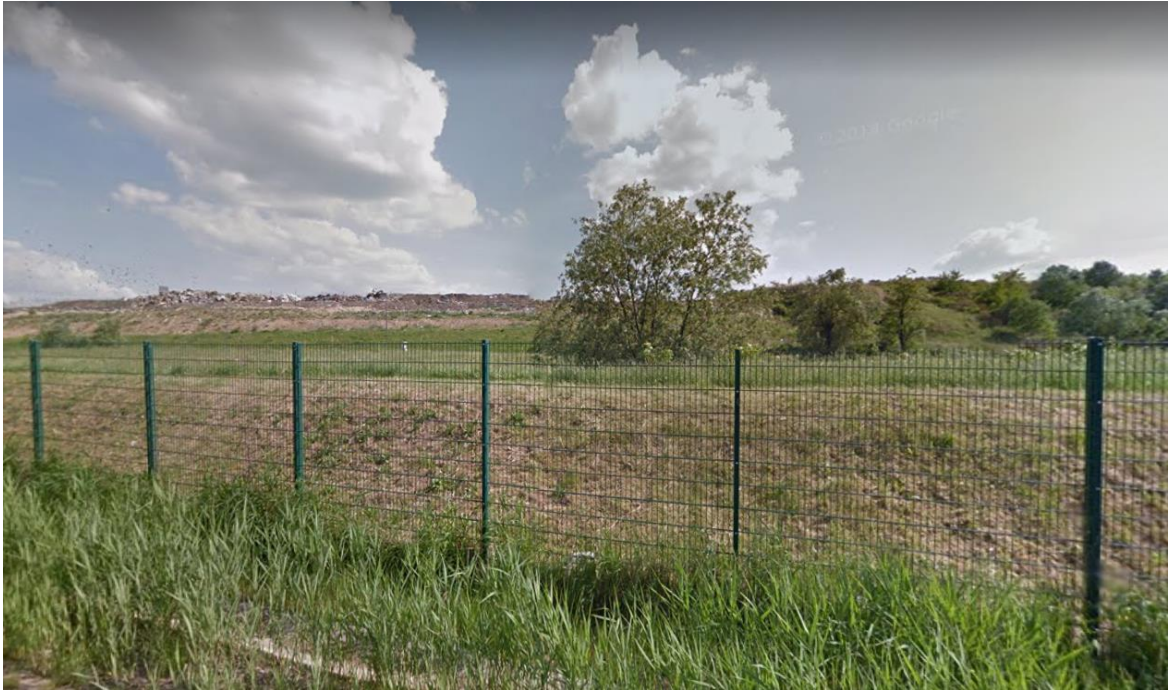
Figura 7. Vedere de sus a gropilor de deseuri cu depozitare necontrolata din nord, 2012 [Sursa: Google Maps historyczne].

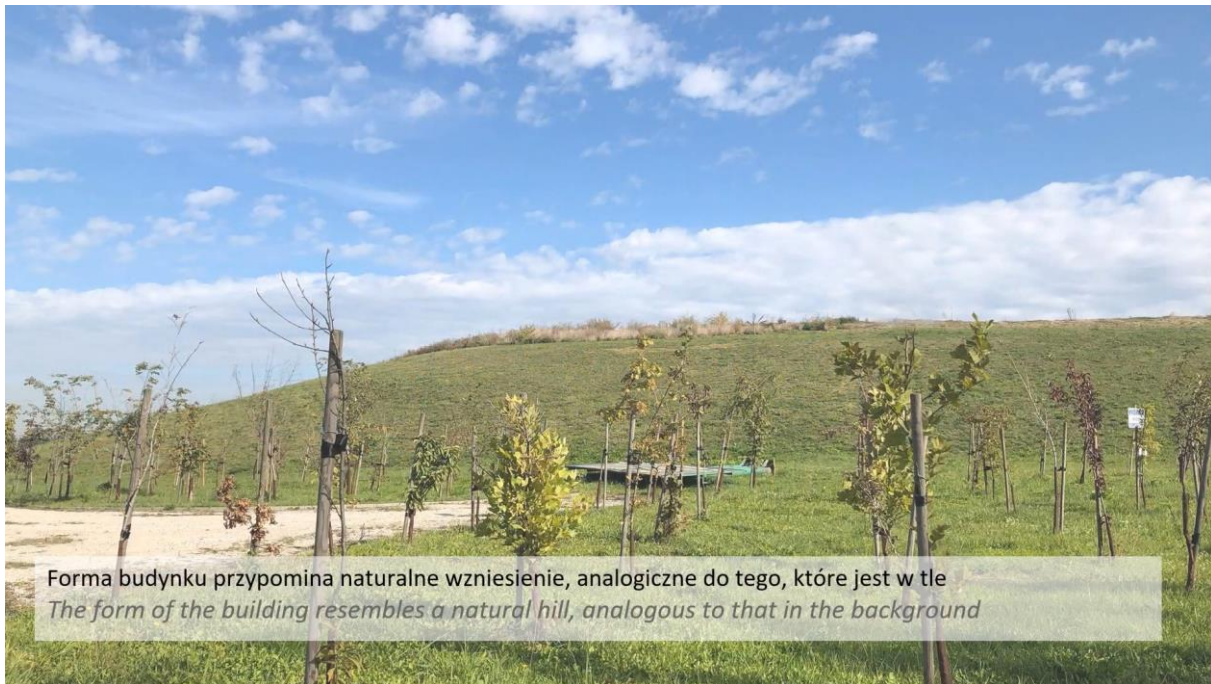
Figura 14. Viitorul amplasament al clădirii Centrului de Educație Ecologică, în fundal panta gropilor de deseuri cu depozitare necontrolata [4].

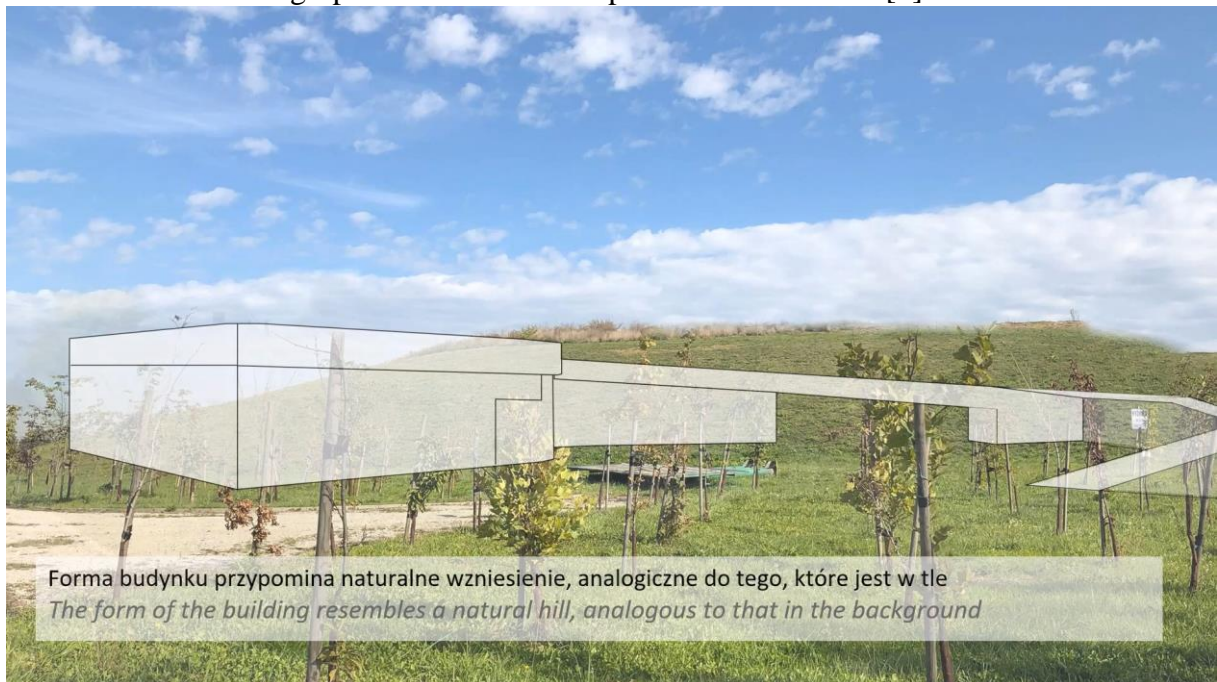
Figura 15. Plan de vizualizare pentru clădirea Centrului de Educație Ecologică, în fundal panta gropilor de deseuri cu depozitare necontrolata [4].

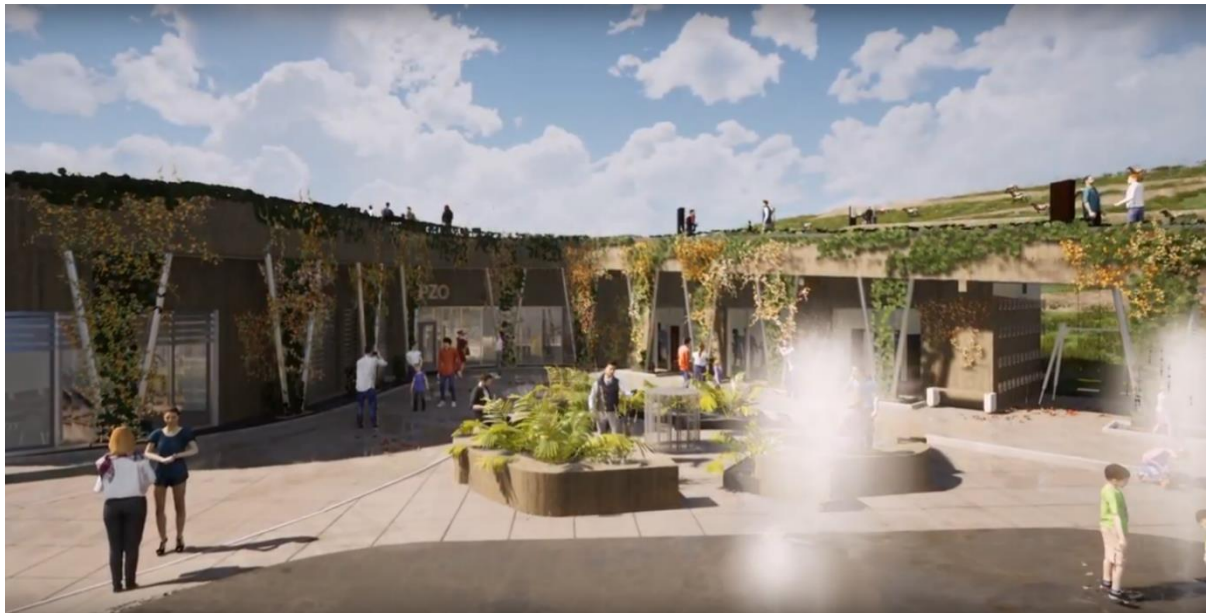
Figura 16. Vizualizarea clădirii Centrului de Educație Ecologică și a spațiului din fața clădirii, partea 1. [4].

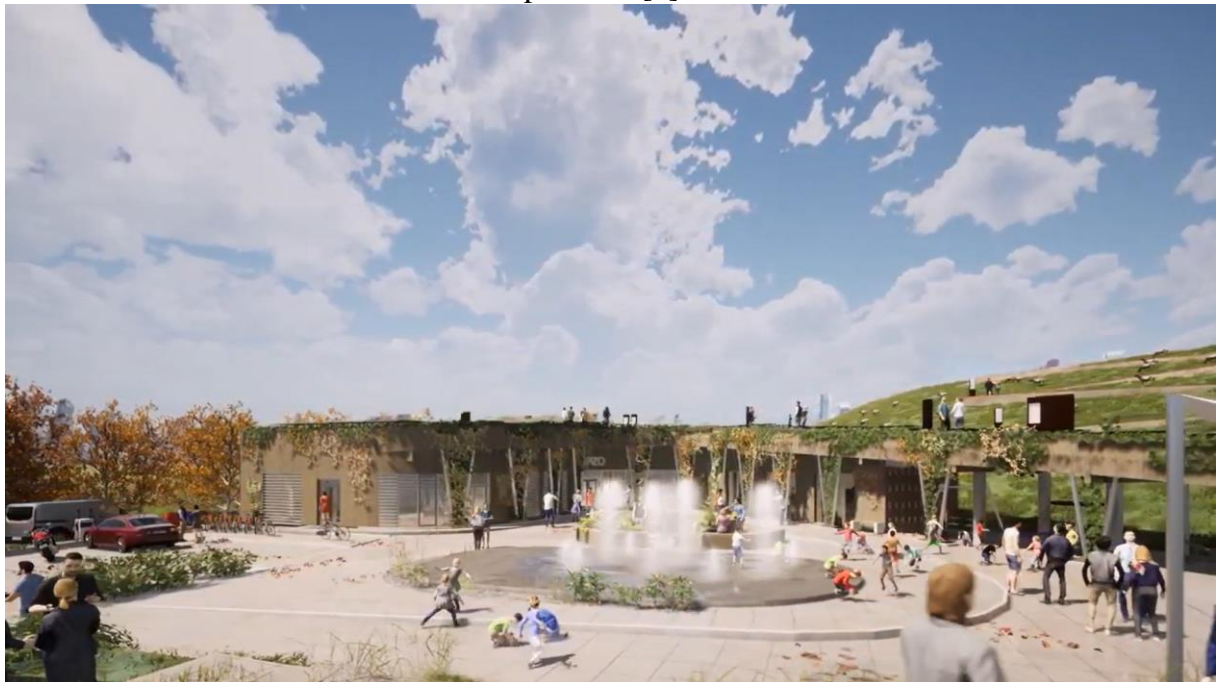
Figura 17. Vizualizarea clădirii Centrului de Educație Ecologică și a spațiului din fața clădirii cu fântână, partea 2. [4].

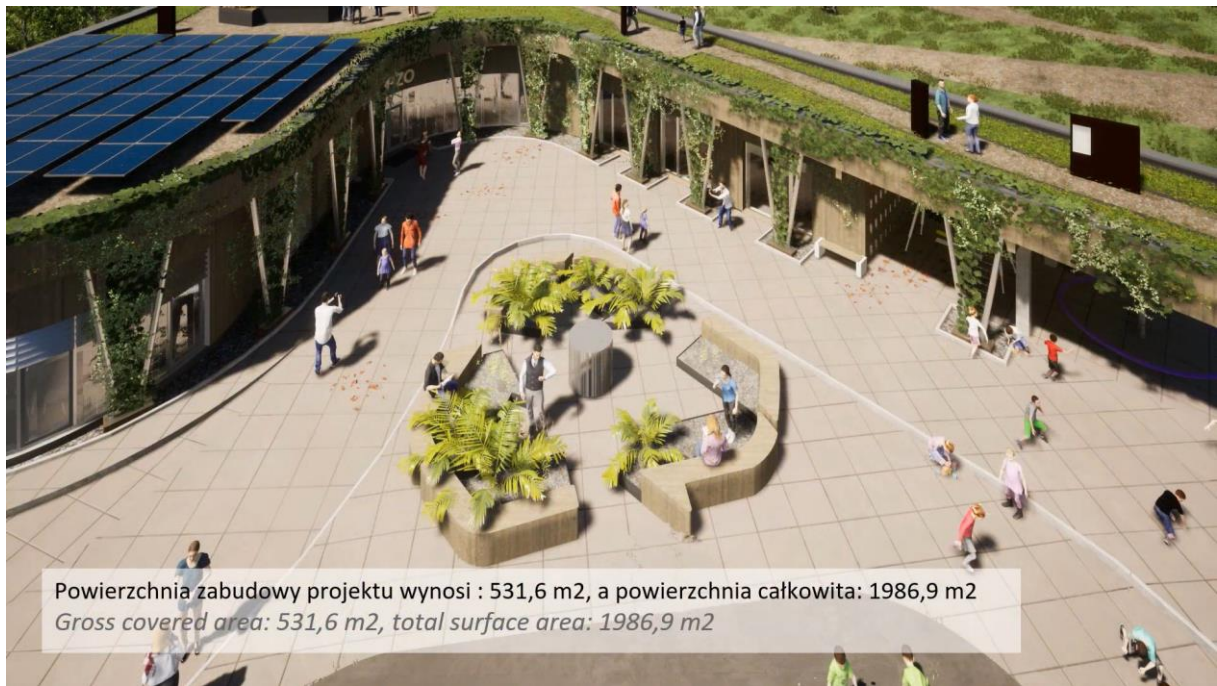
Figura 18. Vizualizarea clădirii Centrului de Educație Ecologică și a spațiului din fața clădirii, vedere de sus, partea 3. [4].

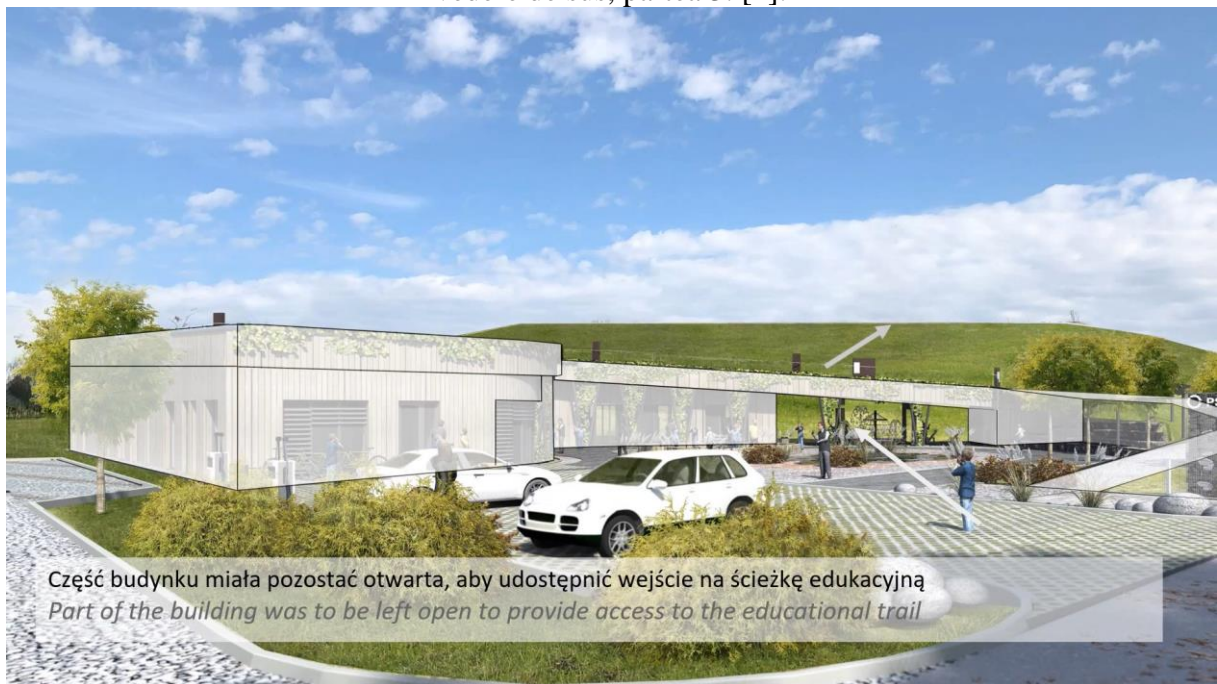
Figura 19. Vizualizarea intrării în Centrul de Educație Ecologică [4].

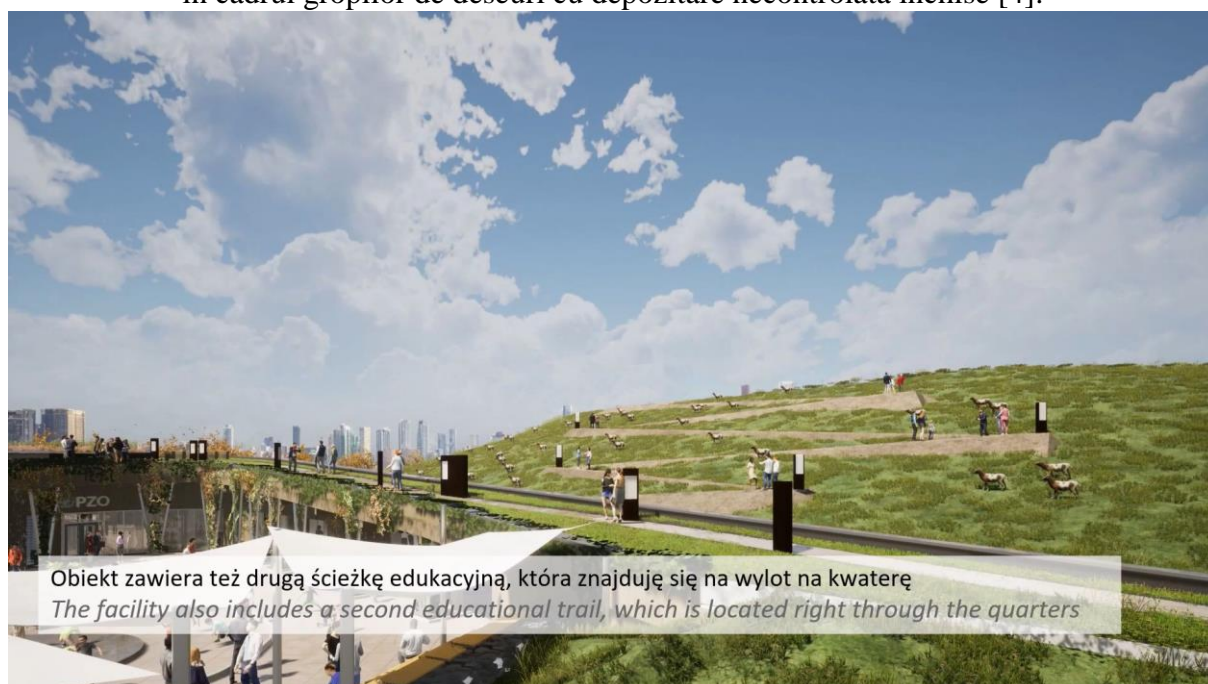
Figura 21. Vizualizarea traseului educațional în Centrul de Educație Ecologică, situat pe versantul gropilor de deseuri cu depozitare necontrolată închise [4].
